AB Woltershus
AB Woltershus
Woltersgade 1-3/ Holmbladsgade 50-52 & Lybækgade 2-4 1 mfl., 2300 København S

DRIFT- OG VEDLIGEHOLDELSESPLAN

Sag	AB Woltershus	Udførende firma	DEAS A/S
Sted	AB Woltershus	Rådgiver	Rijad Ahmetspahic
Adresse	Woltersgade 1-3/ Holmbladsgade 50-52 & Lybækgade 2-4 1 mfl., 2300 København S	Telefon	7030 2020
Kunde	AB Woltershus / Bestyrelsen for foreningen	E-mail	info@deas.dk
Dato for besigtigelse	13-09-2021	Godkendt af	Rijad Ahmetspahic
Dato for rapport	09-11-2021

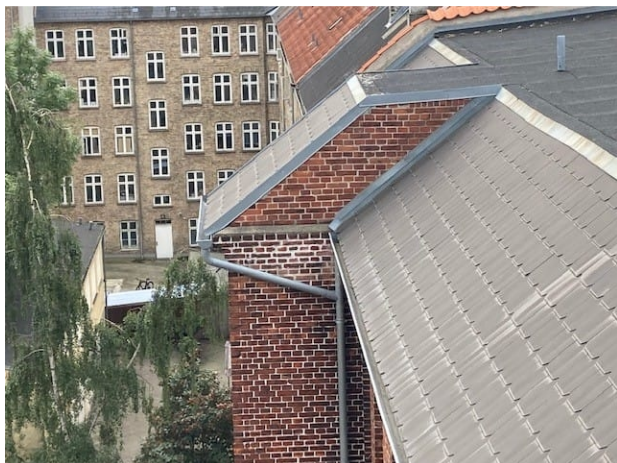
<p>◇ Tag, Tagdele</p>	<p>Tag, brandkarme, gesims, inddækninger mm.</p> <p>Der forefindes på bitrappe tårnene beton afsatser som fremstår beskadigede/med revner og man kan med fordel beklæde disse med zink afdækninger med god drypkant for afledning af vand. Det er tydeligt på underliggende murværk at der bør ske udbedring.</p> <p>Inddækninger mellem tagflader og gavle samt gennemføringer for faldstammer og udluftninger er udført i zink og vurderet intakte og i orden dog bør fuger efterses årligt.</p> <p>Foreningen bør få et tilbud på at få lavet faldsikring så div. tilsyn og udbedringer kan ske på sikker vis.</p> <p>Tagrender er i zink og var ikke mulige at besigtige men er efter foreningens udsagn ikke utætte. Nedløb er også generelt udført i zink og derfor også i normal stand</p> <p>Eksisterende betonafsatser fremstår med revner mv. og det omkringliggende murværk er beskadiget i forbindelse med vandindtrængen</p>	<p>Forventet levetid: 0-5 år</p>	<p>1.1.1</p>

Bitrappelårn med opfugtet område bla. pga. der ingen drypkant er på betonafsatsen

1.1.1. Beklæde betonafsatser på bitrappelårne med zink eller lignende

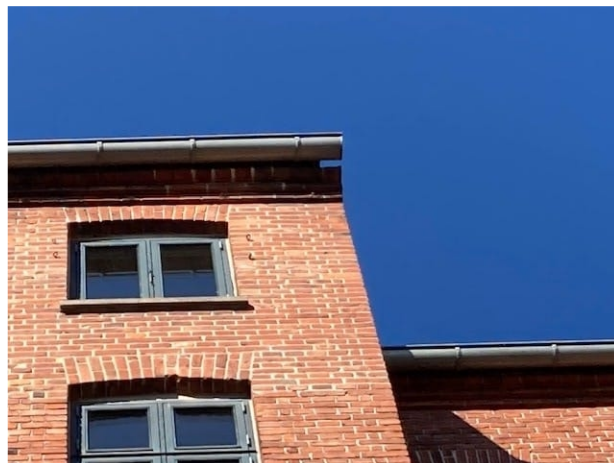
Hul ved tagfod-betonafsats på bitrappelårn

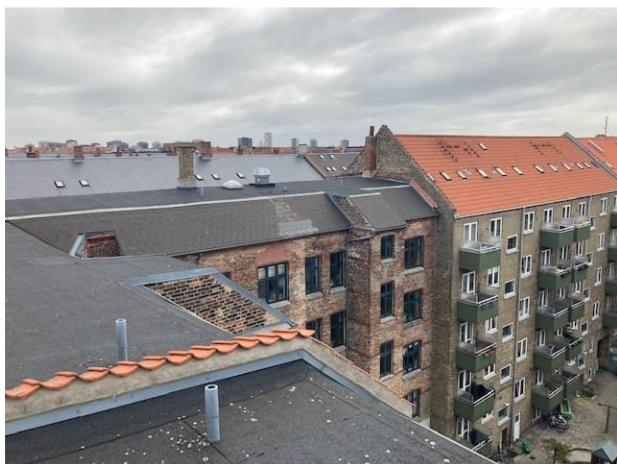
Brandkarme i normal stand.

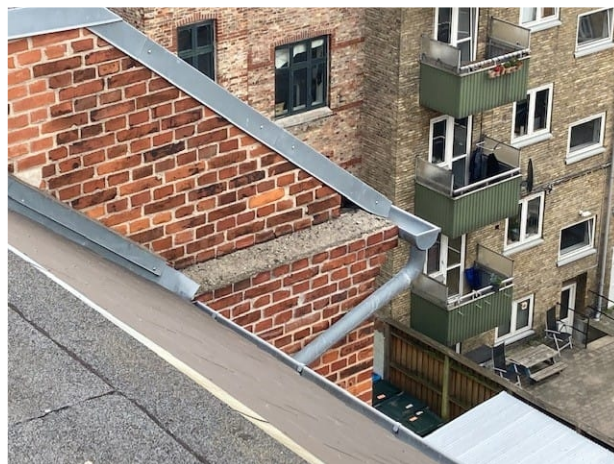
Beton afsats fremstår ru og afviser derfor ikke vand, sne mv. derfor kommer der følgeskader. Hul ved zink kan give vandindtrængen.

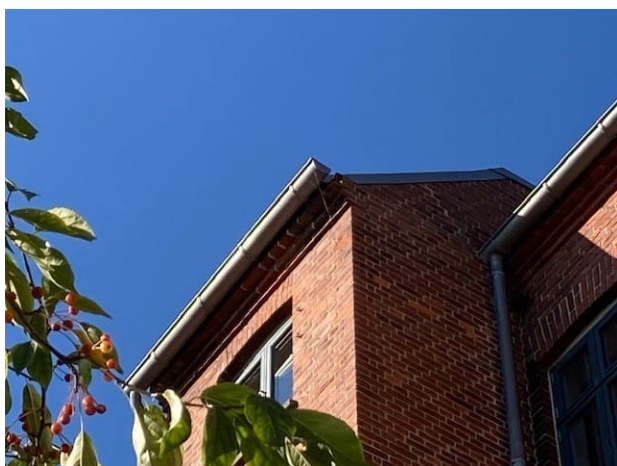
Hul ved tagrende-tagfod

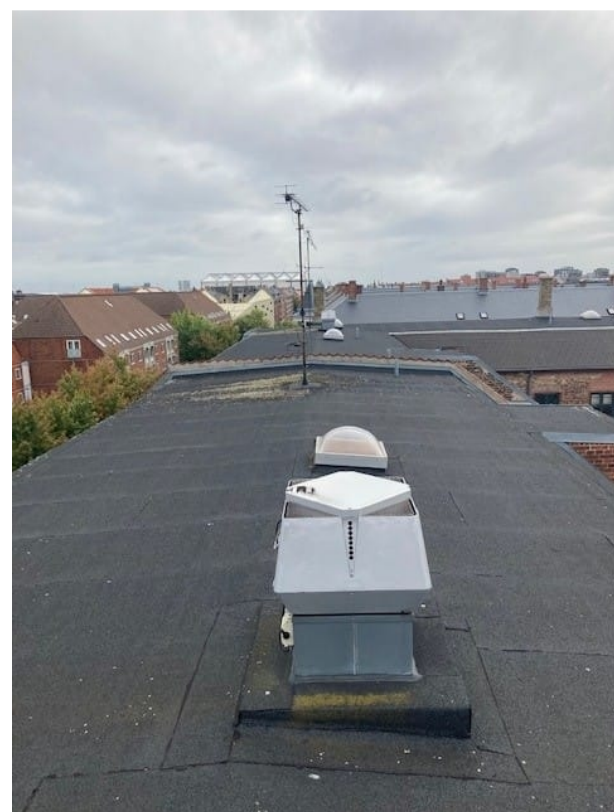
Taget ser som helhed ud til at være i normal tilstand

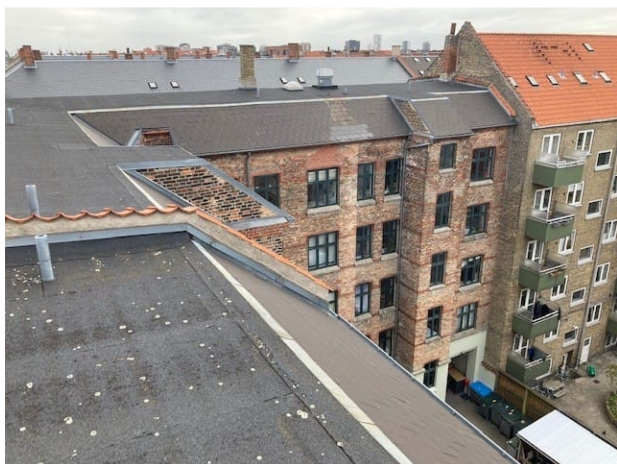
Billede af tag - enkelte mospletter

1.2.1. Forebyggende algebehandling af tagflader

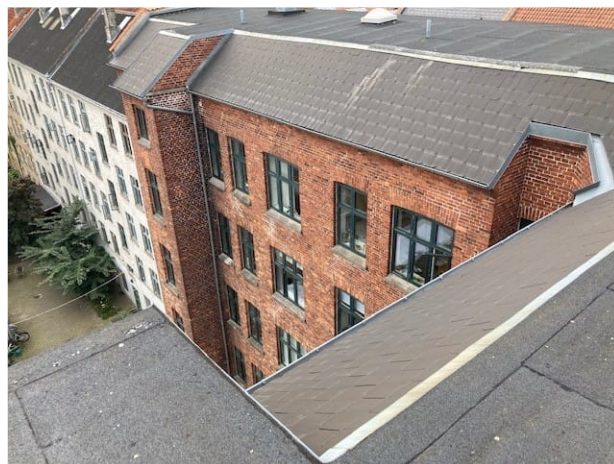
Skifer ser generelt ud til at være i normal tilstand

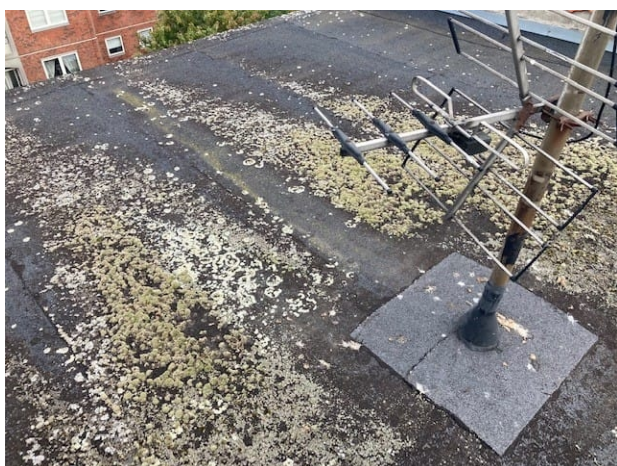
Mos/alge angreb i et lokalt område omkring antenne

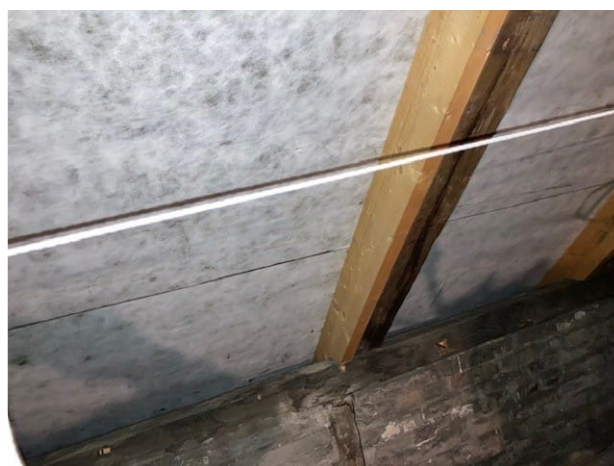
Undertag i banevare, eksisterende spær påforet med nyt spær træ for opretning

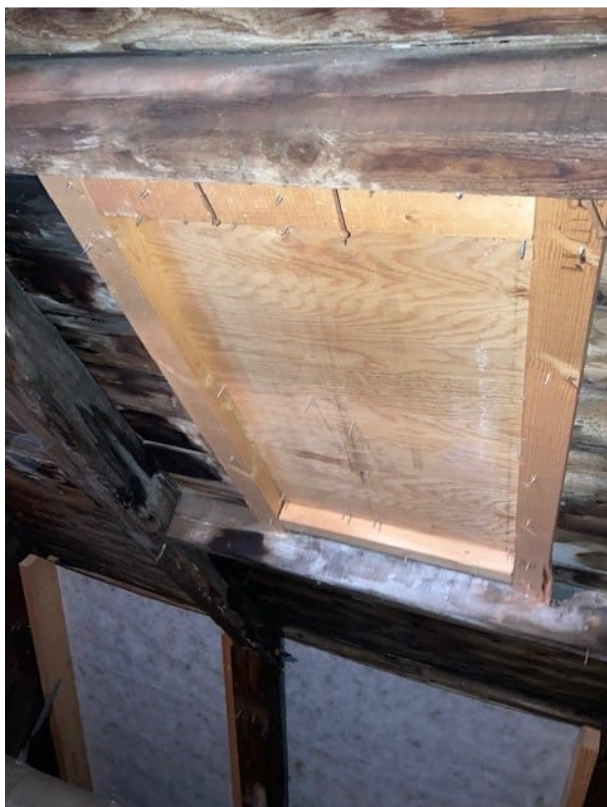
Billede af de synlige hvide saltudtræk og de forskellige løsninger

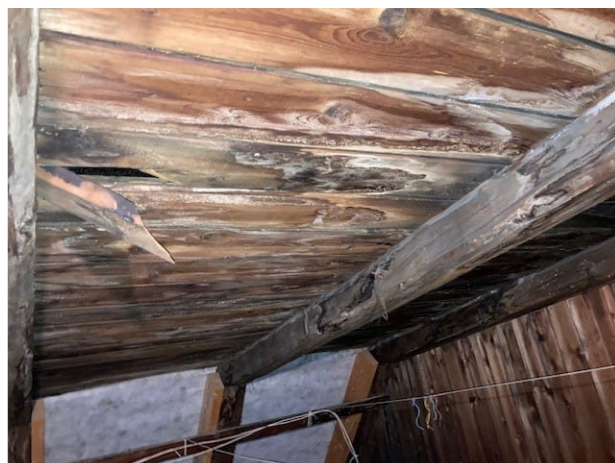
Eksempel på saltudtræk

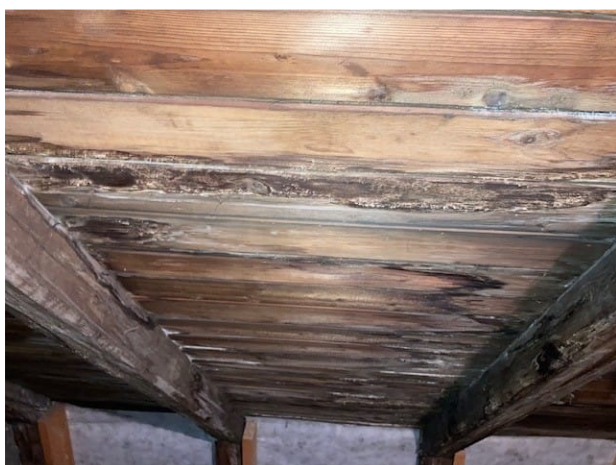
Endnu et eksempel på saltudtræk

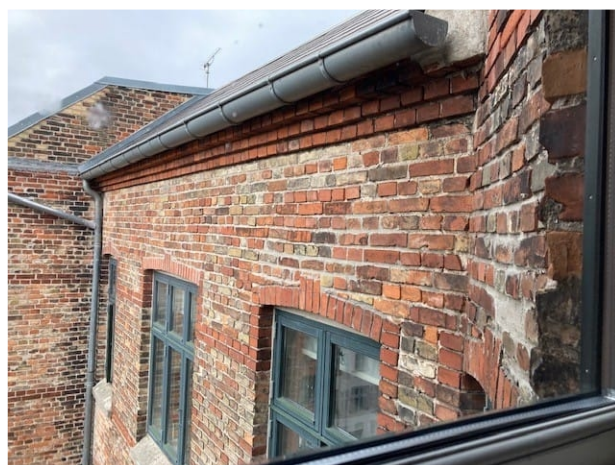
Billede af eksempel på tagrendernes stand

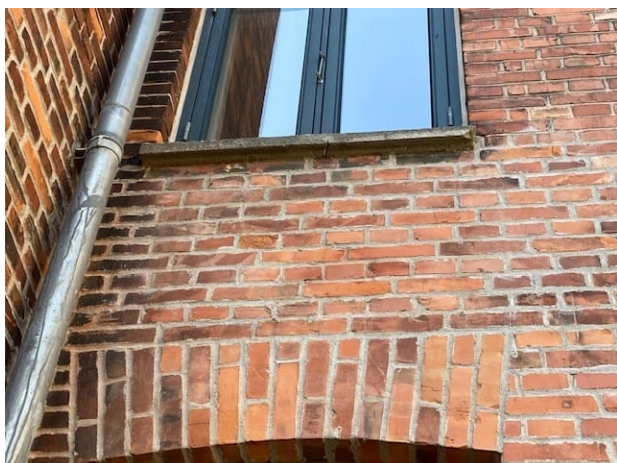
Nedløb fremstår generelt i normal stand

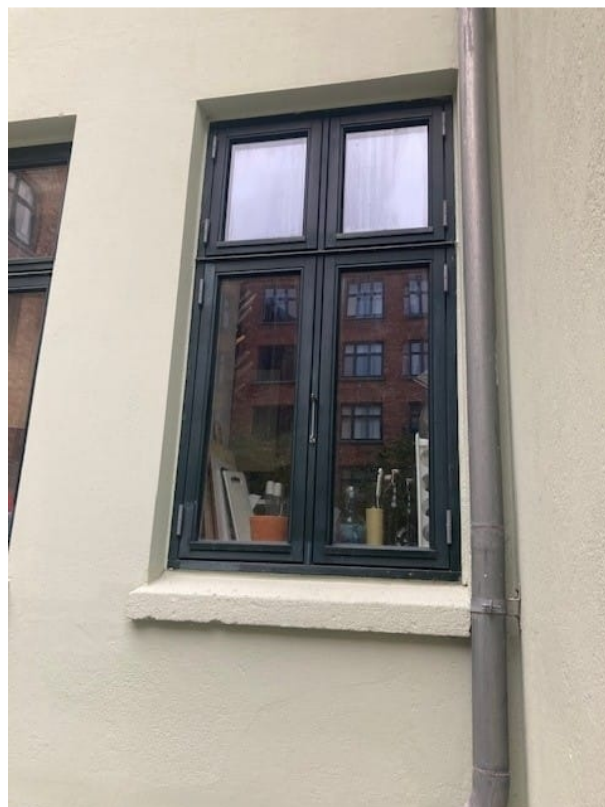
Endnu et eksempel på nedløbs stand

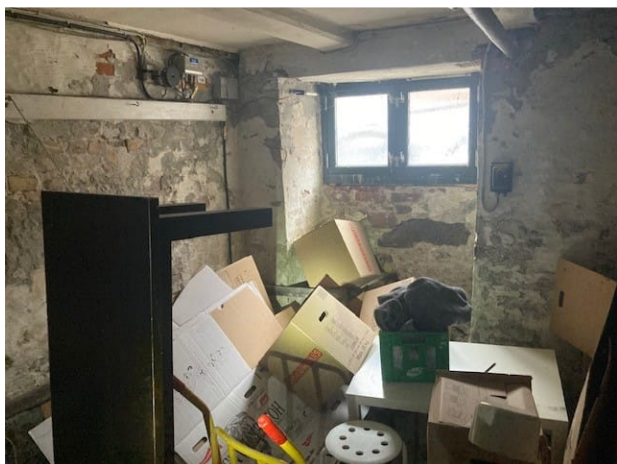
Storskralderum - vægges stand er dårlig

- ◇ Kældre generelt Fjerne løst og ødelagt puds til fast grund. Vande og viderebehandle med egnet produkt

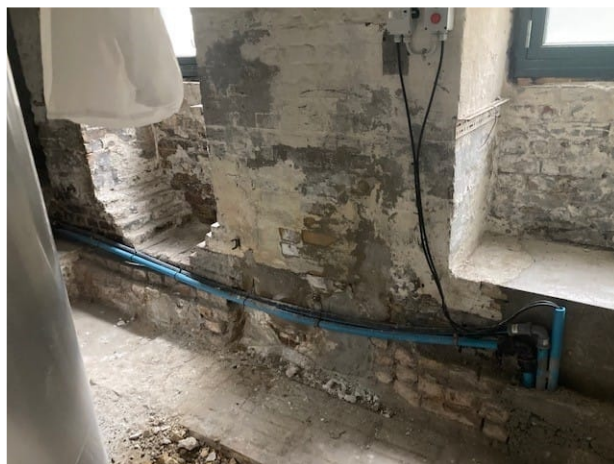
Vægges stand i fyrrum

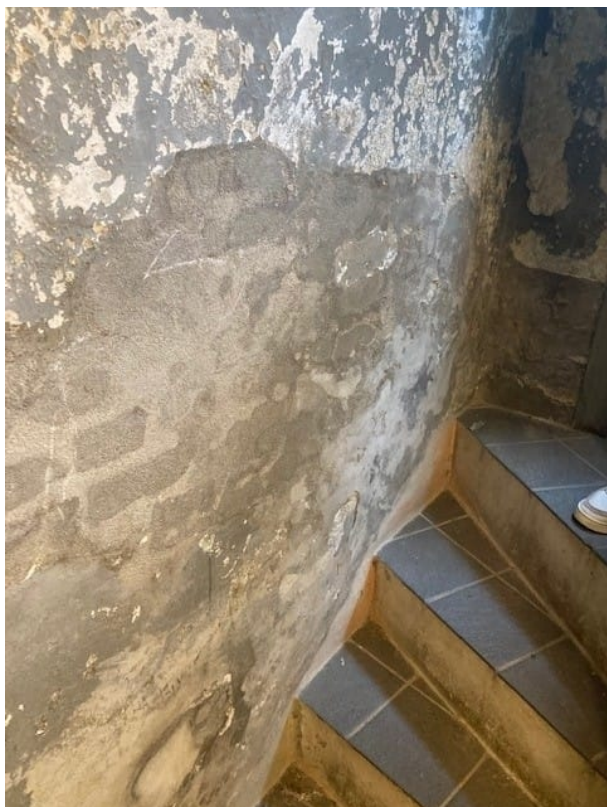
Væg i bitrappe nedgang til kælder

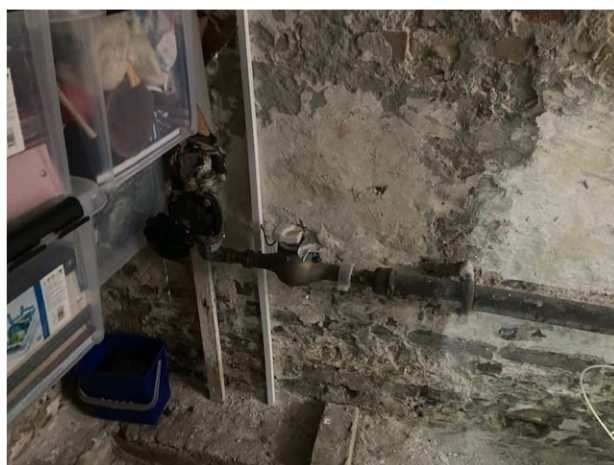
Endnu et eksempel på vægges stand i fyrrum

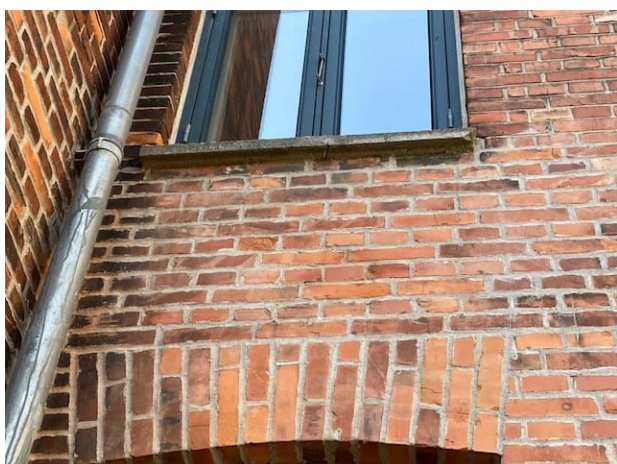
Revne i sålbænk, ødelagte mursten hvor emaljen smuldrer mv.

- ◆ Facader i tegl delvist med indfarvet puds Defekte fuger, ødelagte mursten, sætningsskader, pudsskader mv. udskæres/fræses/bankes i nødvendige dybde. Efter rengøring og vanding udføres alle reparationerne i henhold til de anviste produkt anvisninger.

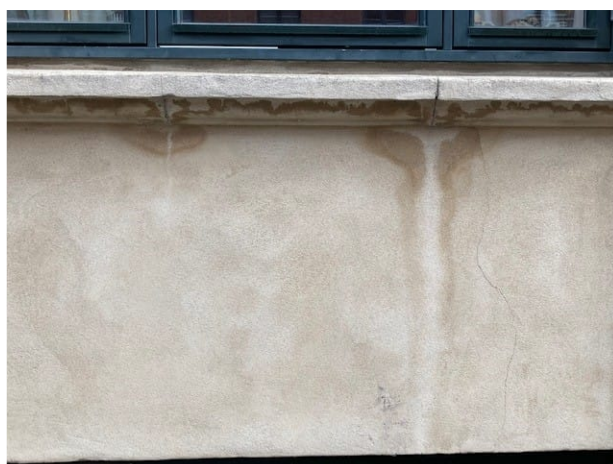
Eksempel på revner i sålbænke og brystningsmur som er med til at give følgeskader

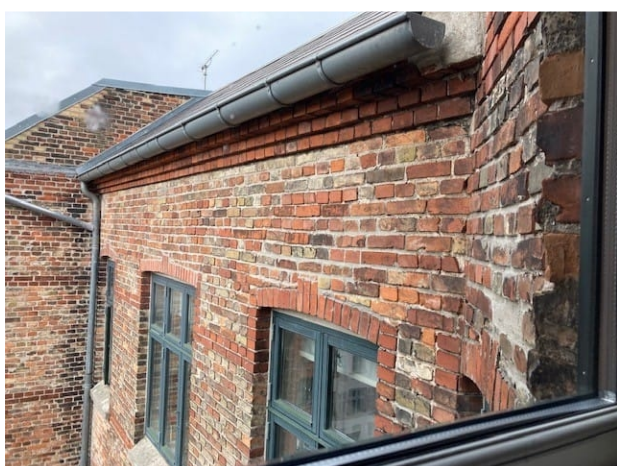
Eksempel murstensfacadens tilstand "øvre facade gård"

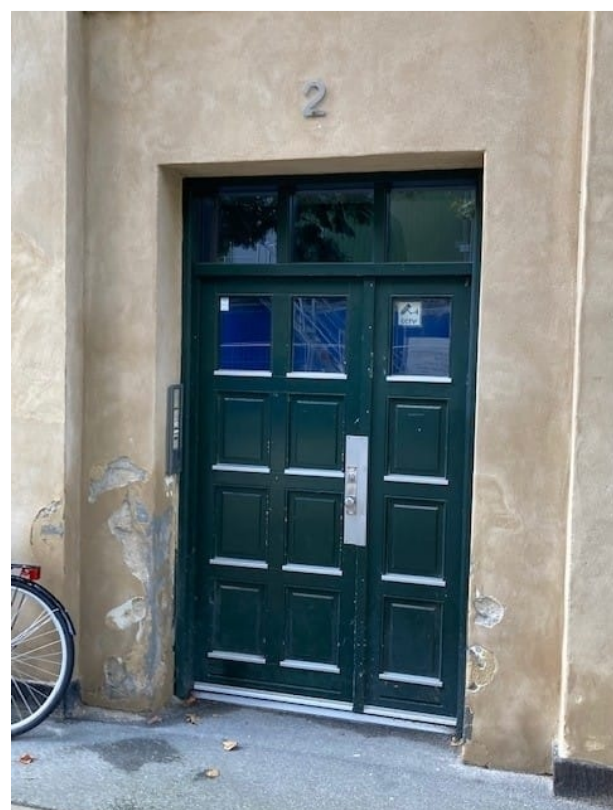
Ødelagt puds pga. grundfugt/saltpeter udtræk mv.

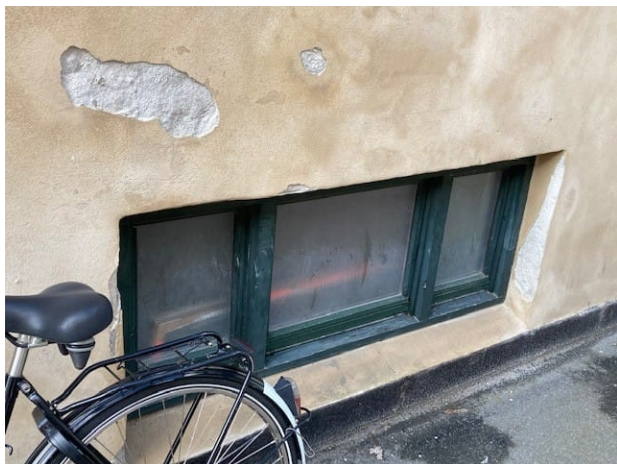
Ødelagt puds

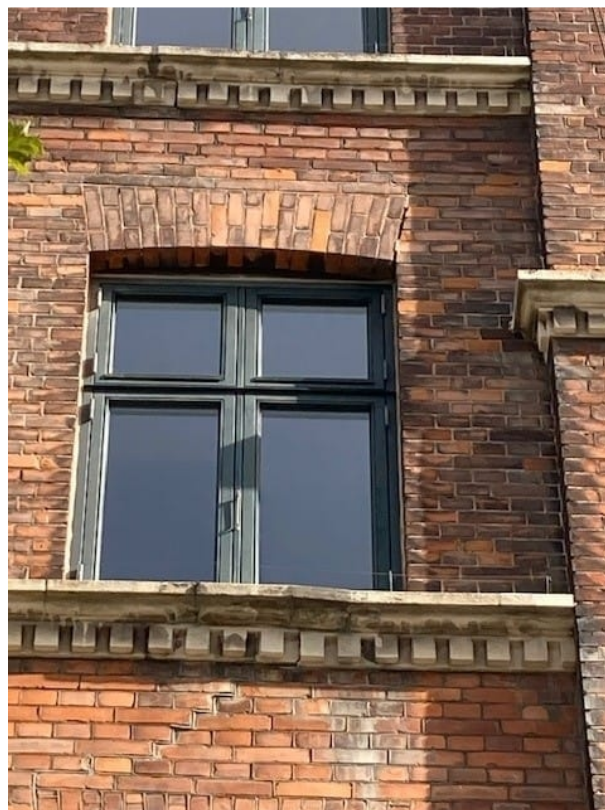
Eksempel på sætningskader både over og under vinduer

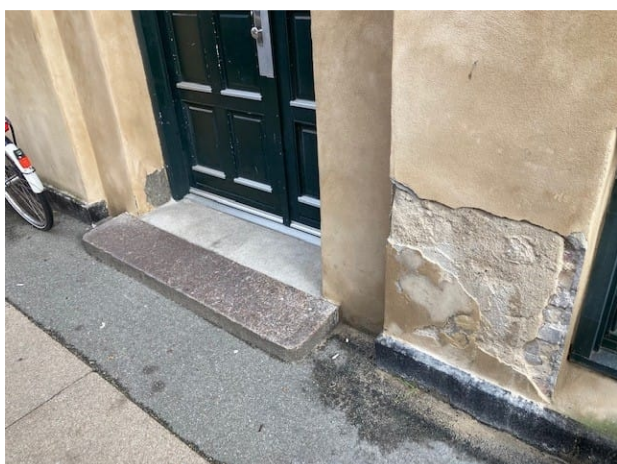
Ødelagt puds

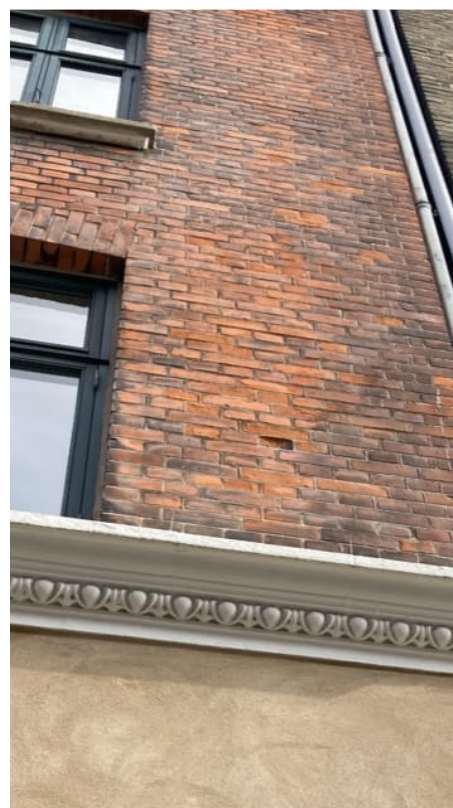
Område på gadefacaden hvor emaljen på murstene er ødelagt og er sårbar overfor vejrlig

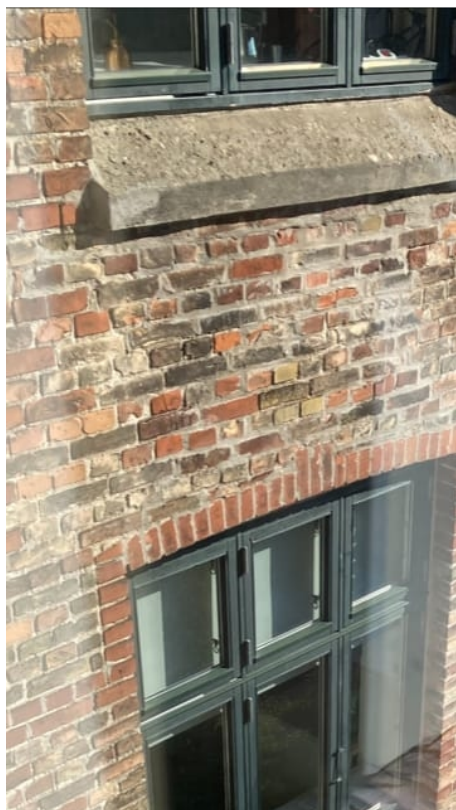
Murværkets stand i gården

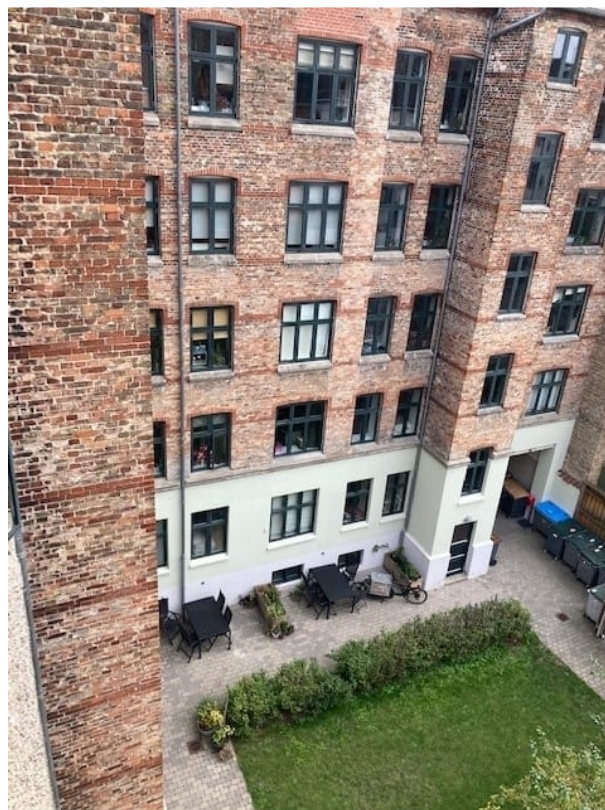
Gårdfacaden hvor der i tilvalgte lejligheder er påtænkt at opsætte altaner.

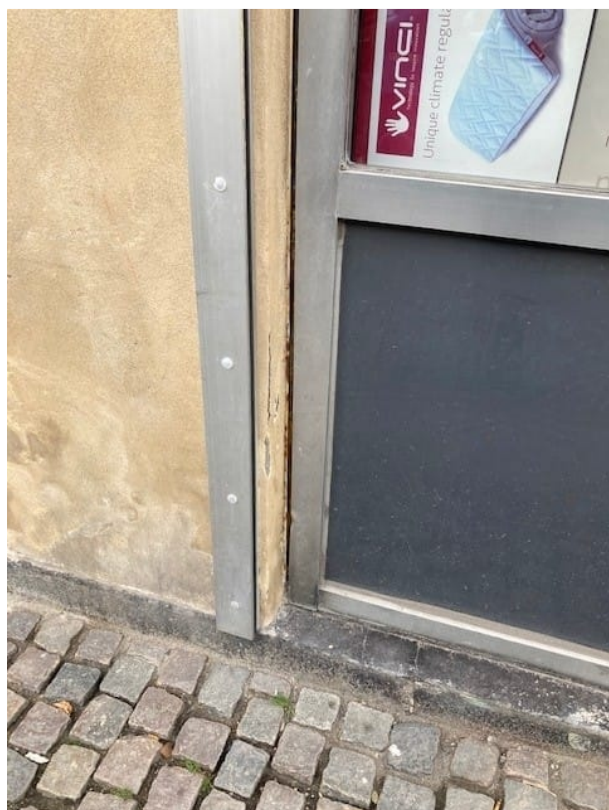
Sokler bør løbende/årligt gennemgås for skader, revner mm.

- ◇ **Sokler mod terræn** Løbende inspektion af sokler for afskalninger af puds og revner i betonen. Sokler eftergås for begroninger og der foretages eventuelt afrensning.

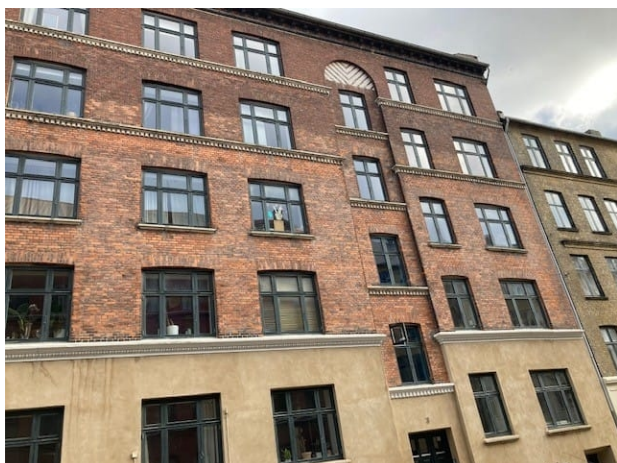
Vinduer på gadefacaderne fremstår i normal til mindre god stand

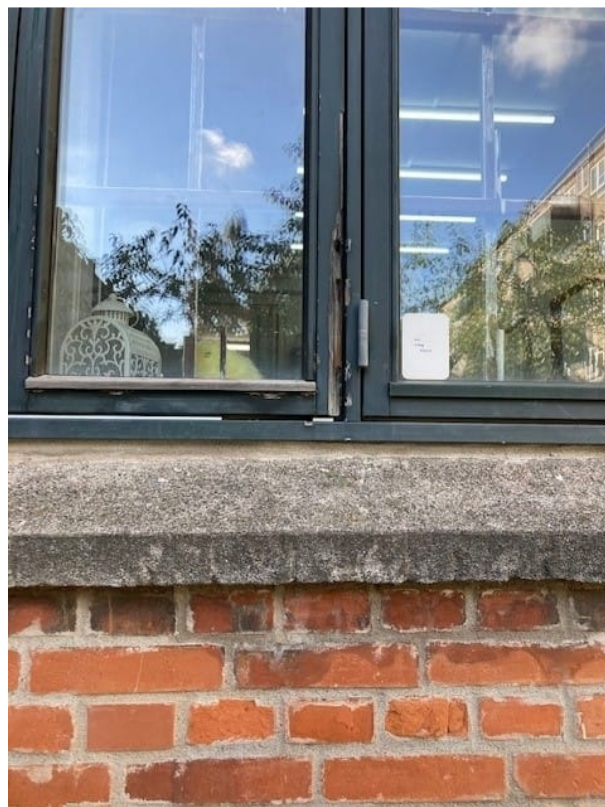
Eksempel på vindue i forfald

4.1.1. Vinduerne er fra 2002 og er aldrig blevet malet. Det vil formodentligt ikke kunne svare sig andet end at skifte til nye energirigtige 3 lags træ/alu vinduer

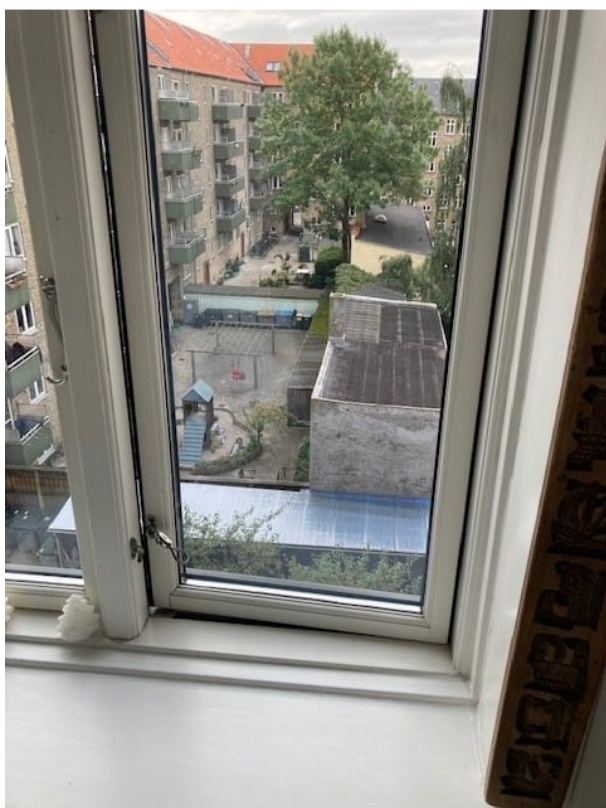
Eksempel på at gårdvinduet tilstand indvendigt ikke afspejler den udvendige stand

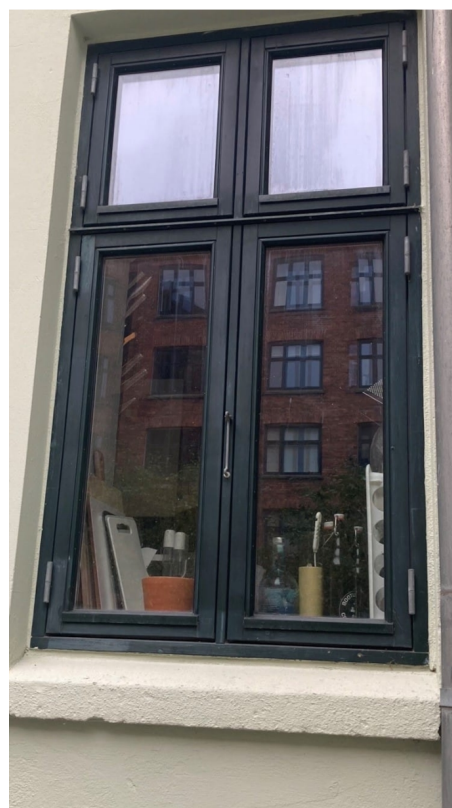
Endnu et eksempel på gård vindues tilstand her maling i nedbrudt tilstand

4.2.1. Løbende malervedligeholdelse af vinduer

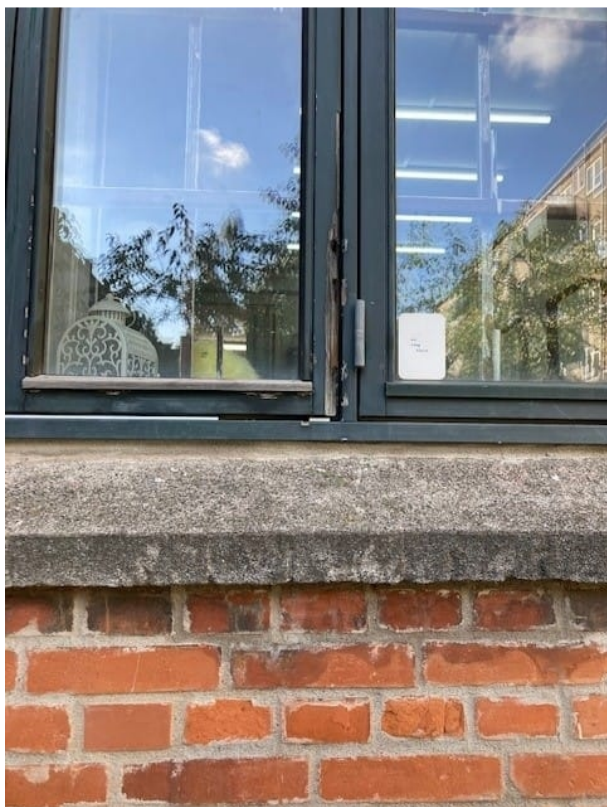
Karm ødelagt (kan være i forbindelse med et forsøg på indbrud)

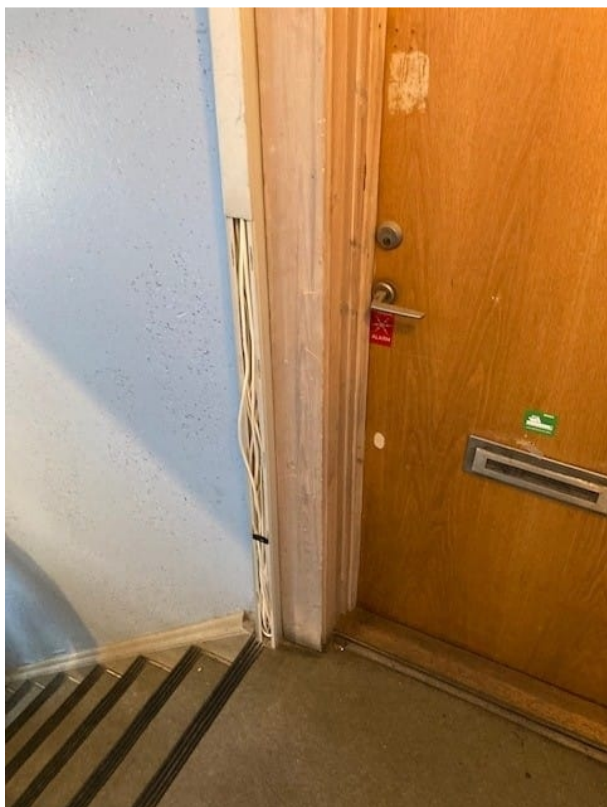
Manglende dæksler mv. i hovedtrappeopgangen

6.1.1. Male, snedker rep., elarbejder, ny belægning mv.

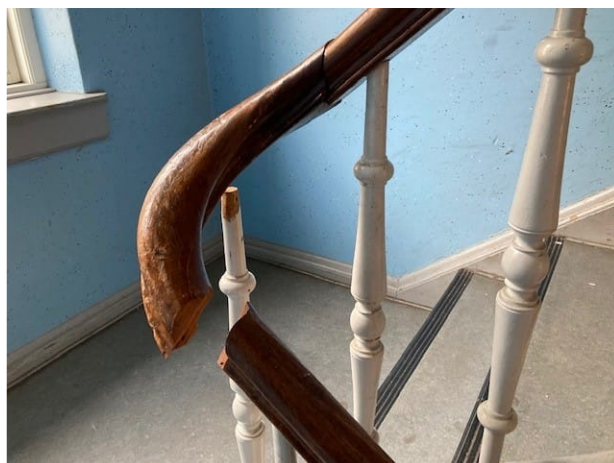
Gelænder og balustre fremstår mange steder løse og der kan være nedfaldsfare.

Eksempel på ødelagt gelænder i hovedtrappeopgangen som her udgør nedstyrtningsfare

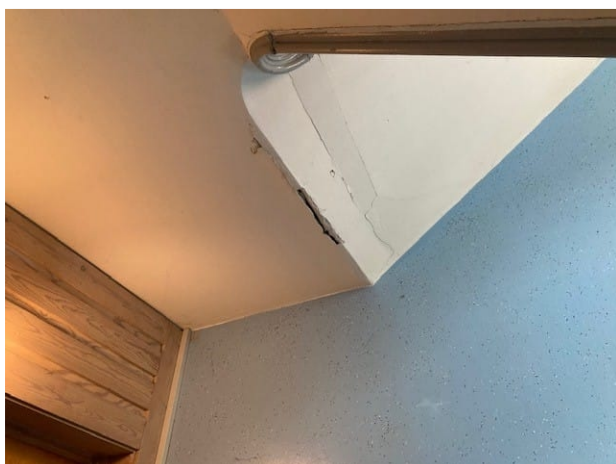
Eksempel på ødelagt puds i hovedtrappeopgangen

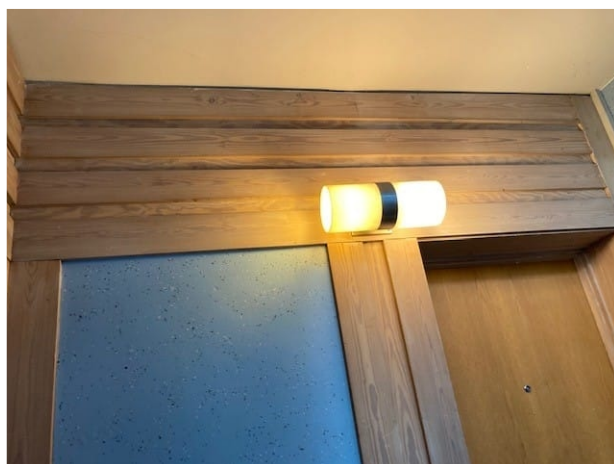
Belysning i hovedtrappeopgangene er af ældre dato ligeledes bek-lædning omkring lejlighedsdørene

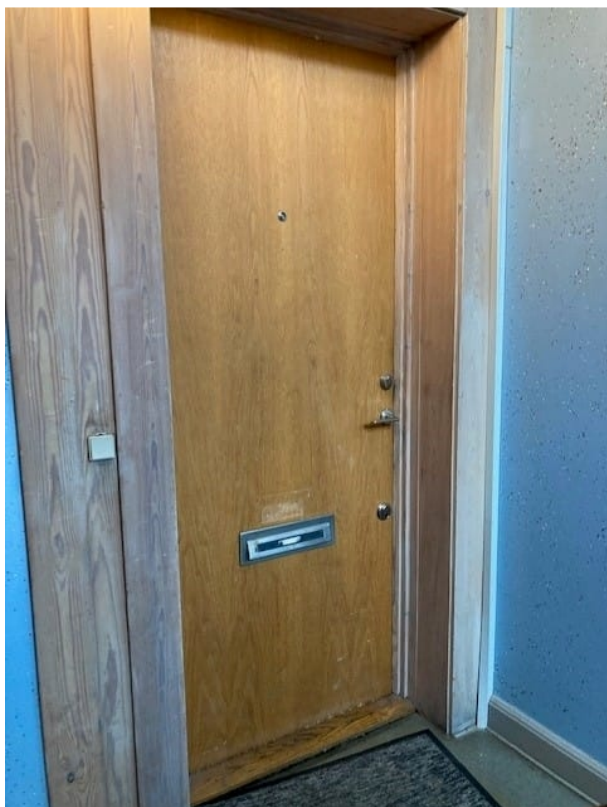
Lejlighedsdør med træ omkring som med fordel kan laves om

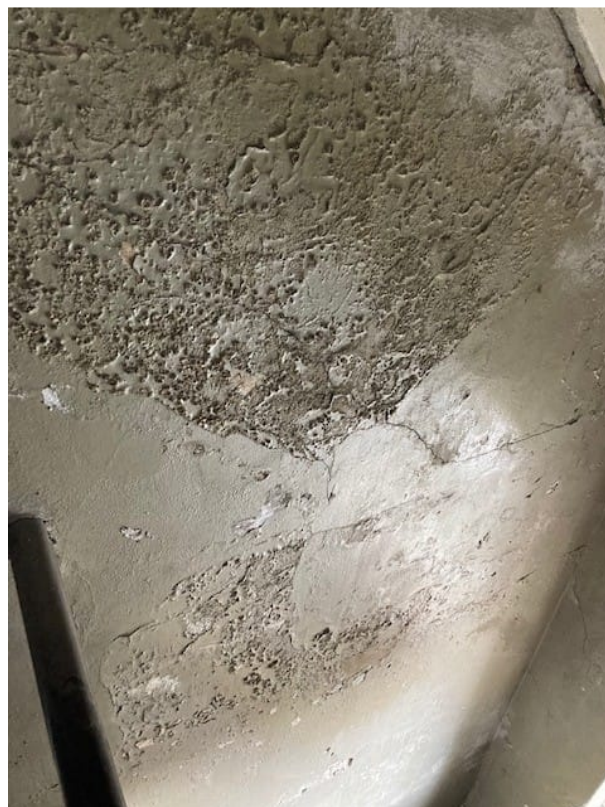
Bitrappevægge fremstår flere steder i utrolig dårlig stand

6.1.2. Totalrenovering af bitrappeopgangene - male, snedker rep., elarbejder, ny belægning (nye lejlighedsdøre)mv.

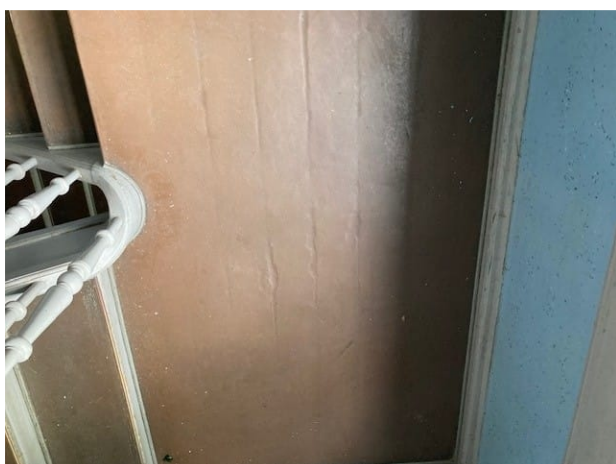
Belægning på bitrapper er nedslidte og der vil enkelte steder være fare for at selve konstrukstræet bliver udsat for nedsivning

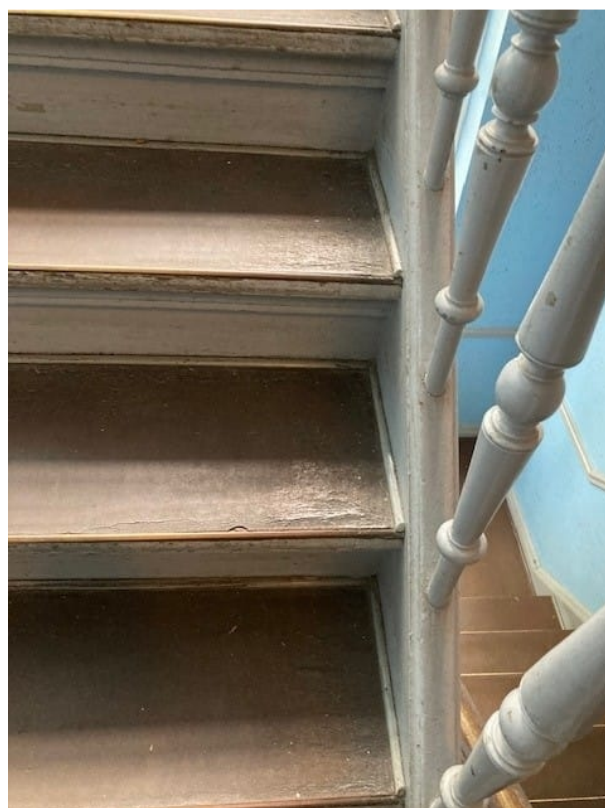
Endnu et eksempel på den dårlige belægning som bør udbedres inden der kommer følgeskader

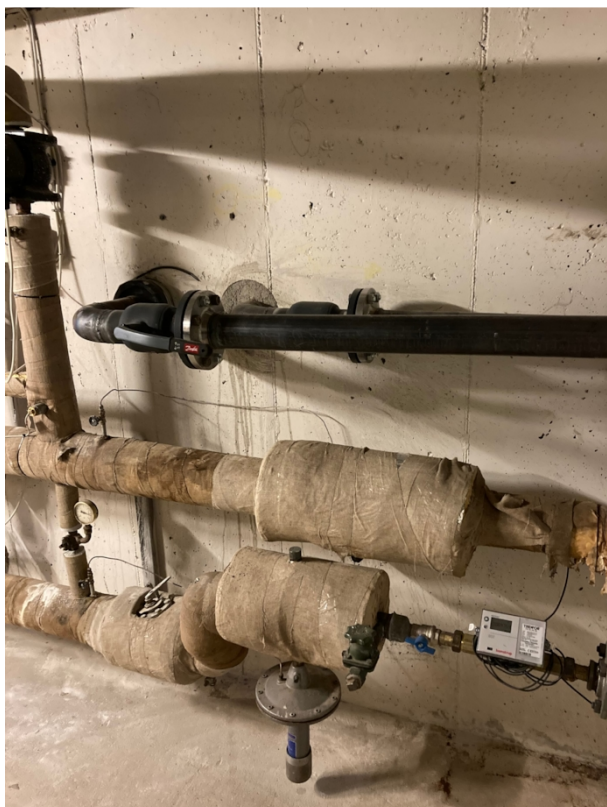
Nyere fjernvarmeforsyningsrør bør isoleres

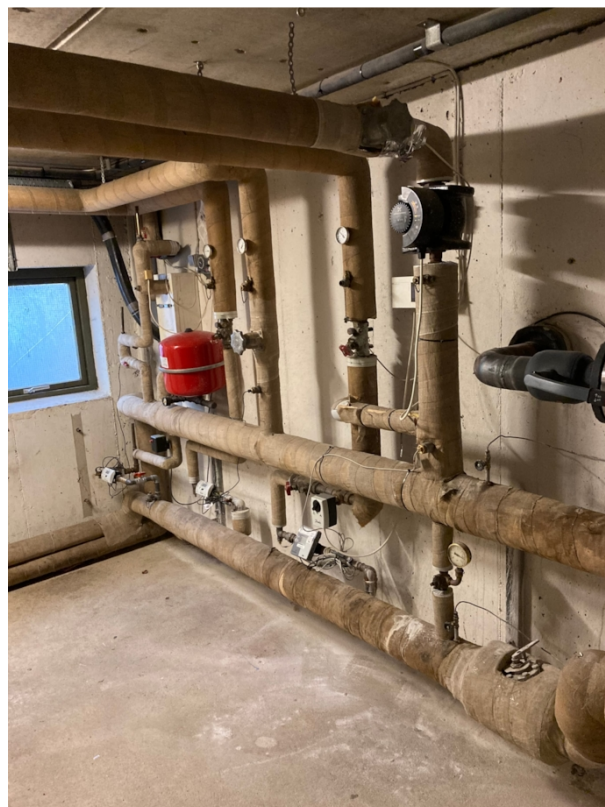
Traditionelt opbygget fordelerarrangement

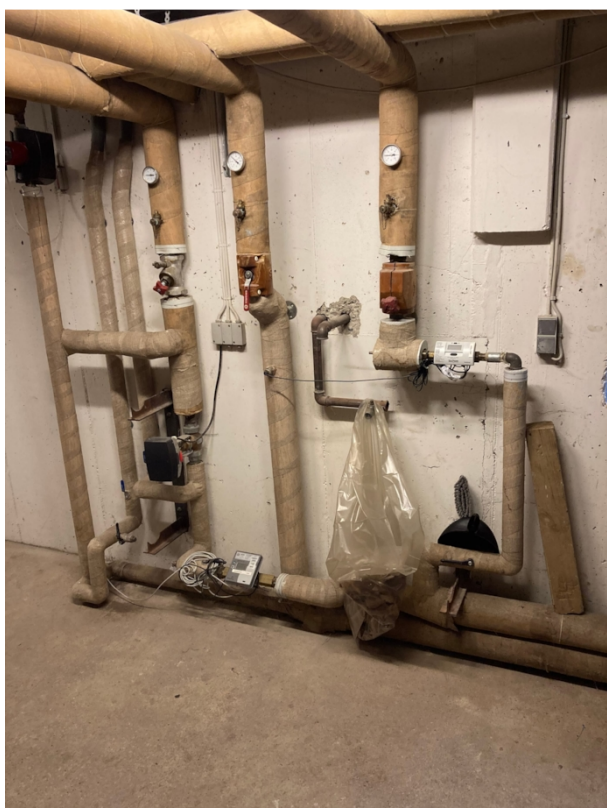
Eksempel på rør mv. der ikke er i brug og som der med fordel kunne "ryddes op i."

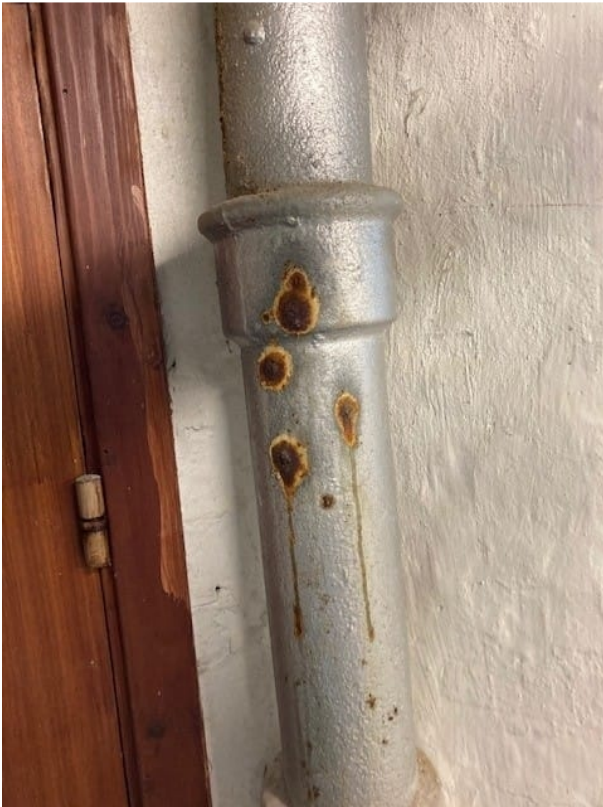
Der er på de synlige faldstammer og grenrør tegn på rust, tæring mv.

Faldstamme med rustangreb

12.1.1. Udskiftning eller coating af eksisterende faldstammer

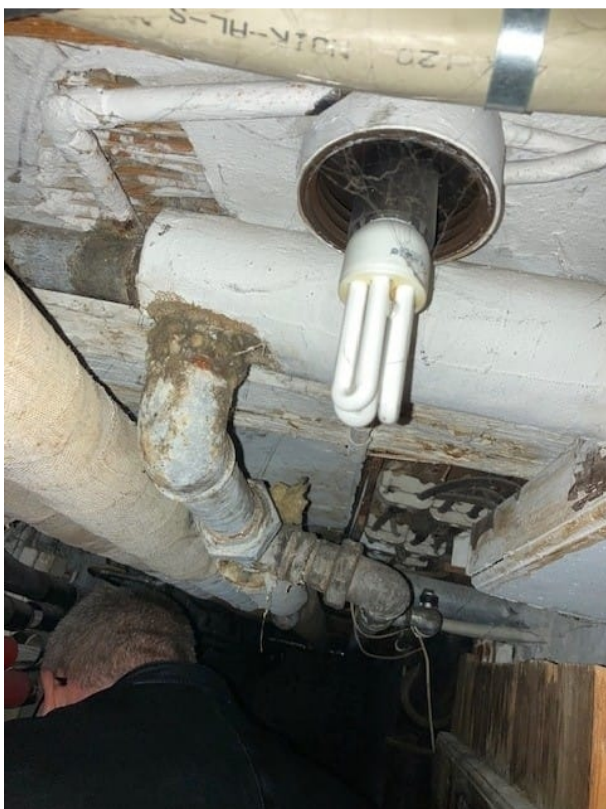
Eksempel på rørs tilstand i kældre.

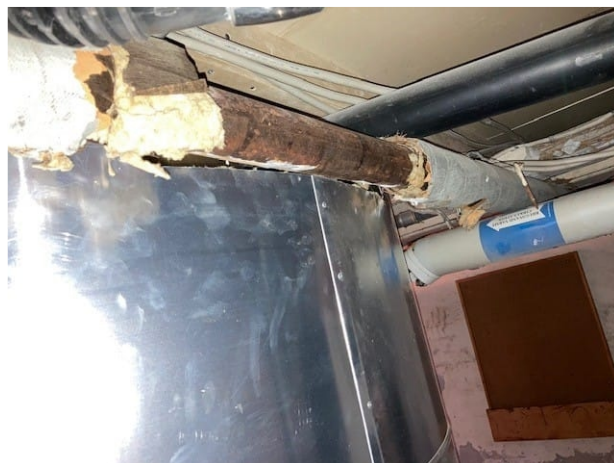
Eksempel på at rørisoleringen ikke bliver udbedret efter der er udført ad - hoc reparationer.

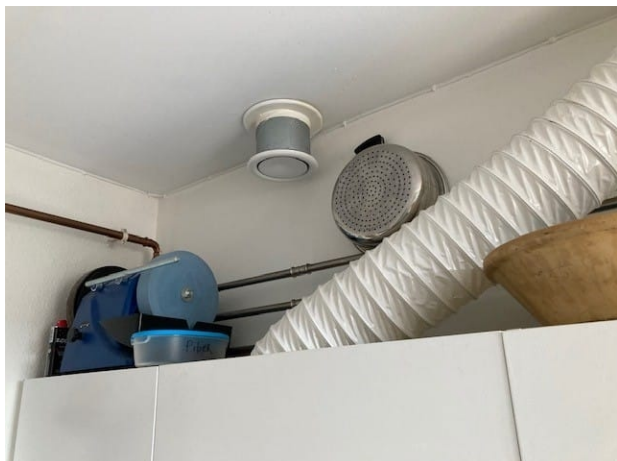
Eksempel på ventilation i køkken hvor nogle er ført direkte ud igennem gårdfacaden
