A/B WOLTERSUS
VEDLIGEHOELDELSEPLAN

Stamdata

Ejendommen er beliggende på Woltersgade 1-3, Holmbladsgade 50-52 og Lybækgade 2-4, 2300 København S.

5. Bygningsdelskort og tilstand

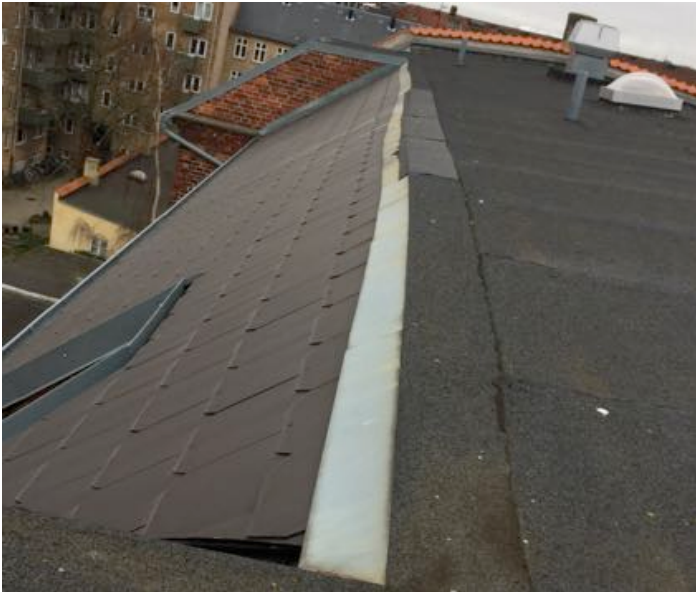
Foto 1.1

Typisk Københavnerstag

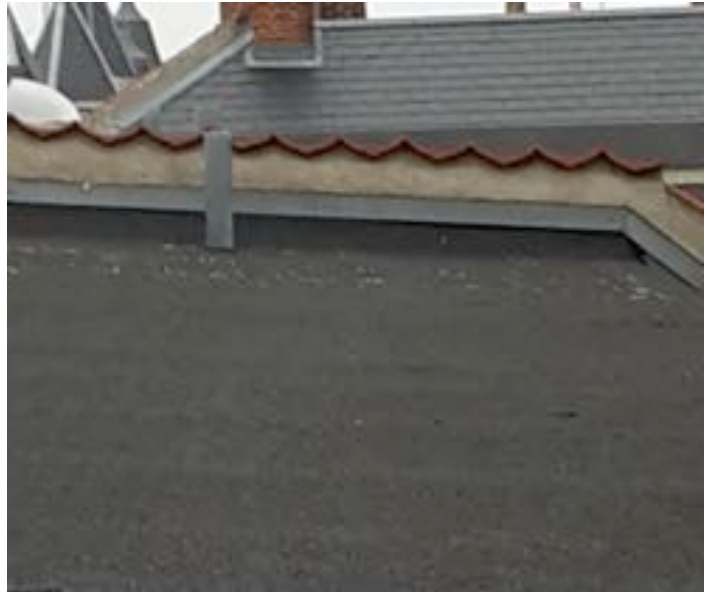
Foto 1.2

Brandkam

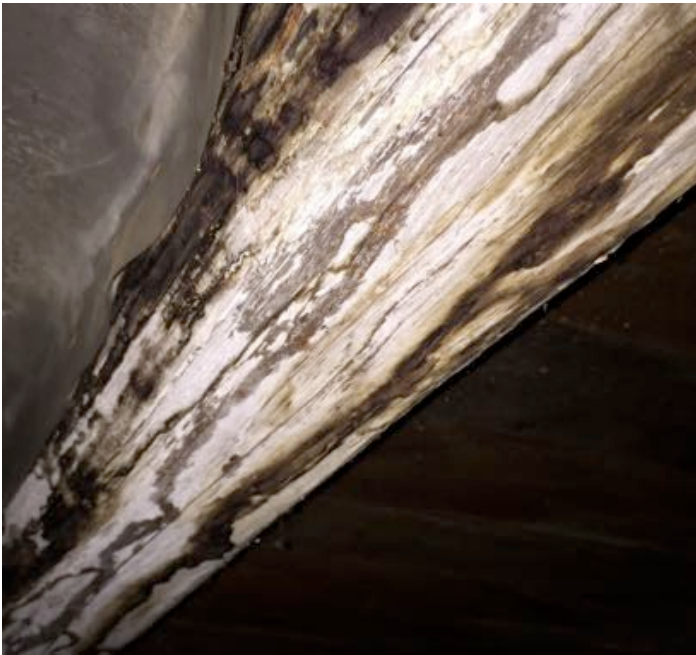
Foto 1.3

En del af spærkonstruktionen

Anbefalinger:	<ul style="list-style-type: none"> ○ Det anbefales at få foretaget svampeprøver for at klarlægge udtrækket på træværket i tagkonstruktionen. Afhængigt af resultatet kan dette kræve yderligere behandling. Vi arbejder sammen med hussvampelaboratoriet omkring disse. ○ Det anbefales at den nuværende tagpap udskiftes til ny tagpap om ca. 10 år

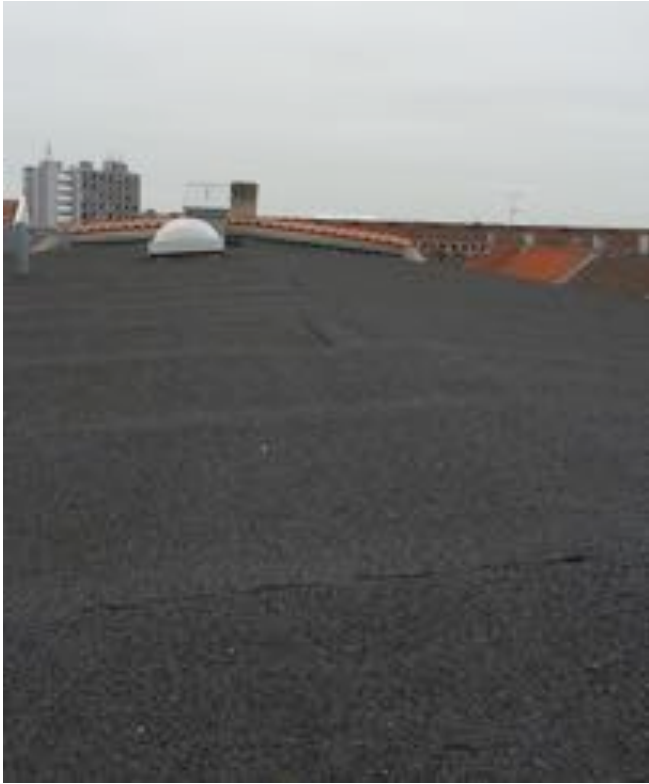
Foto 1.5

Københavertag

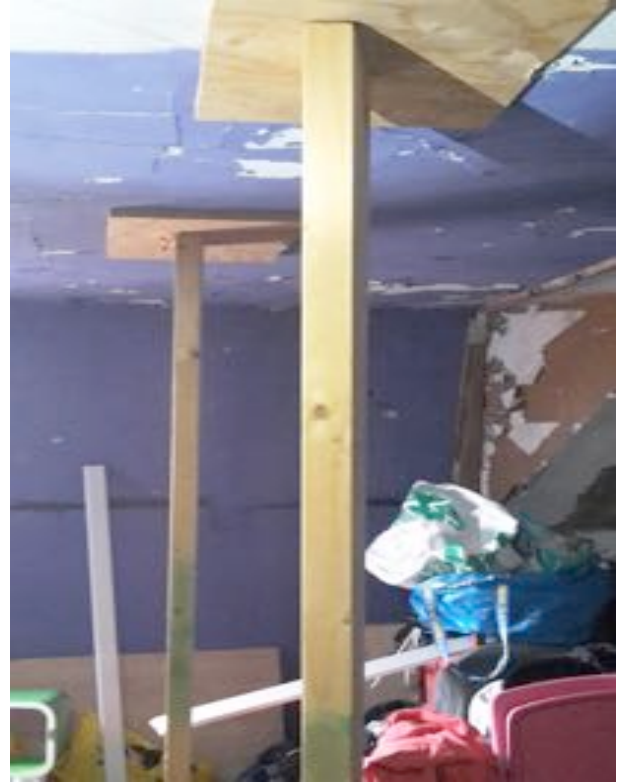
Foto 1.6

Interimistisk understøtning af tag

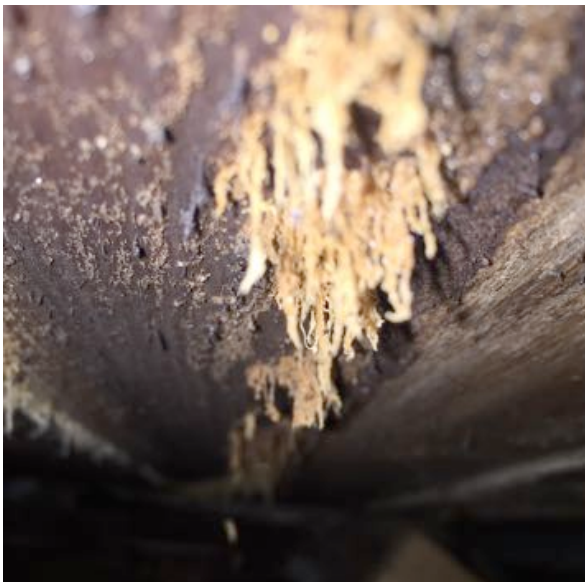
Foto 1.7

Udtræk i forskallingsbræt

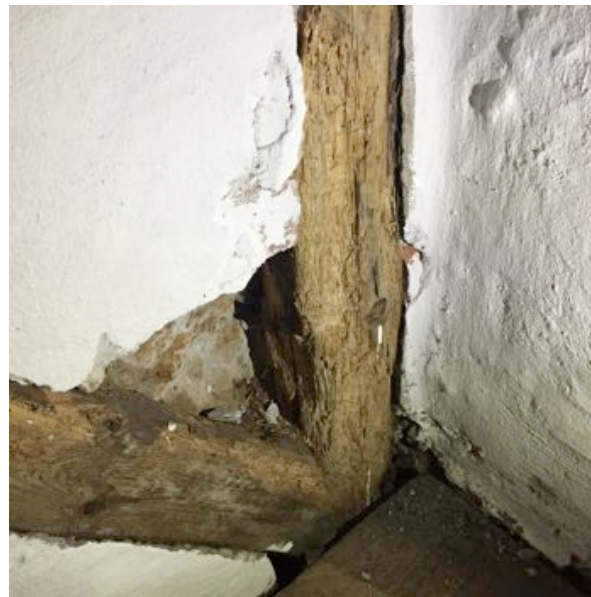
Foto 1.8

Skunkstolper

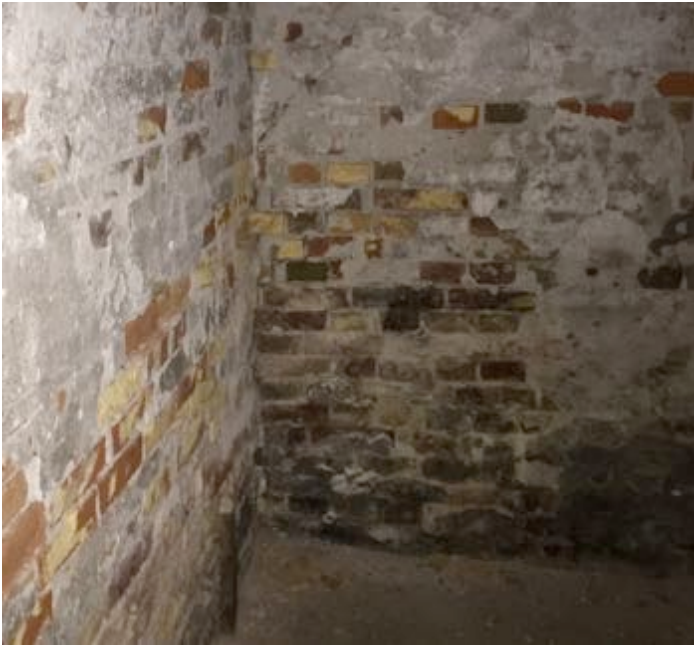
Foto 2.1

Kælderydervæg

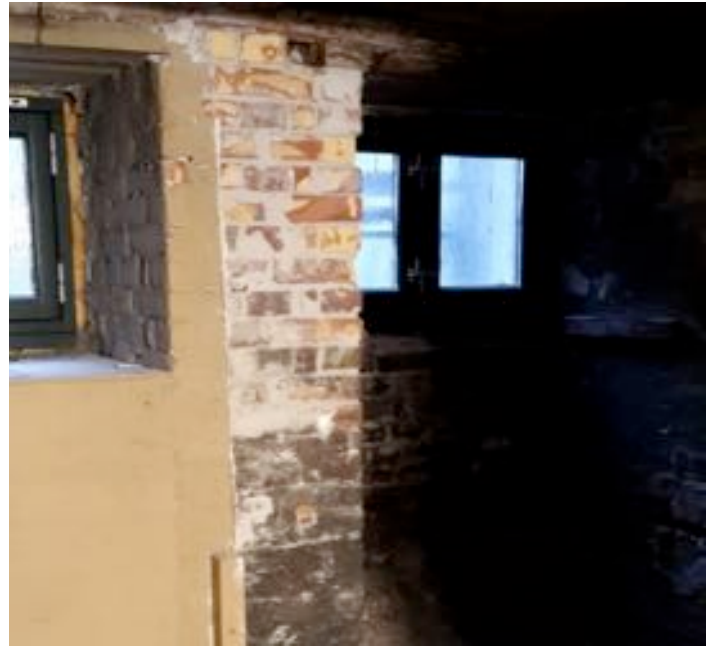
Foto 2.2

Kælderydervæg

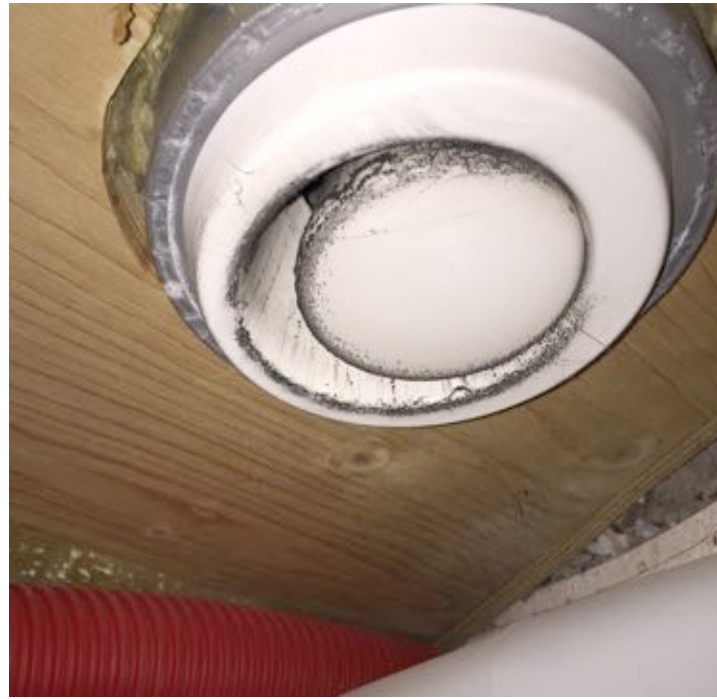
Foto 2.4

Udsugning

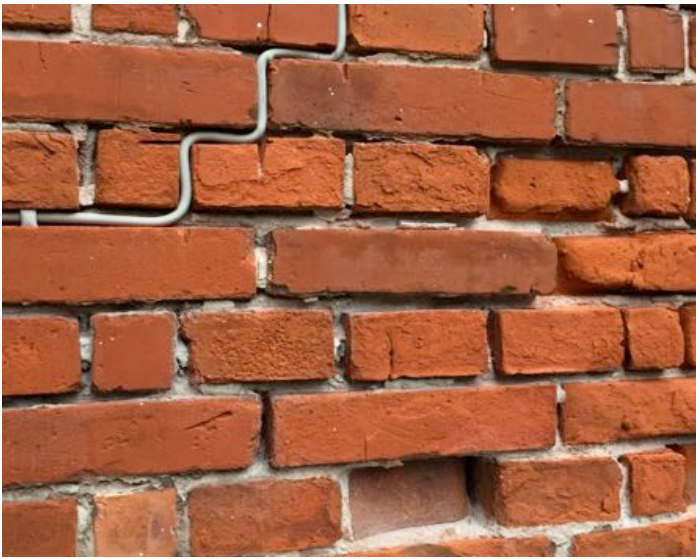
Foto 3.1

Murværket

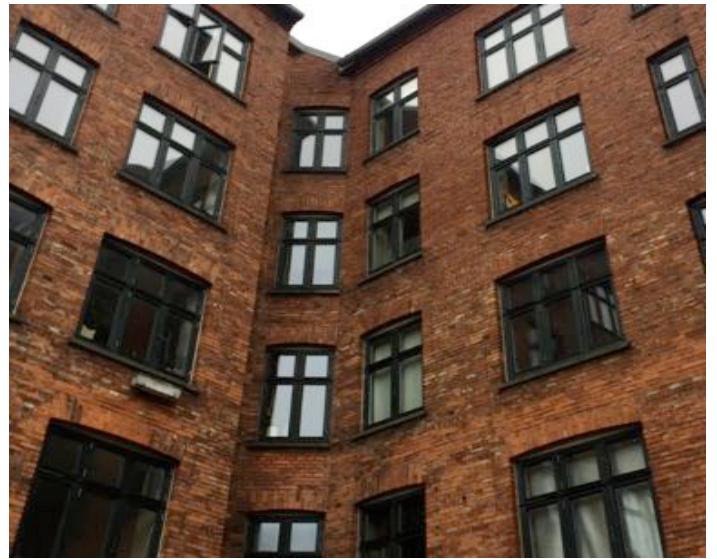
Foto 3.2

Facade ind mod gården

Anbefalinger:	<ul style="list-style-type: none"> Det anbefales at lave en omfugning af hele bagfacaden. Dette er en større økonomisk udskrivning og som alternativ kan der laves en partiel omfugning og udbedring af større skader, hvor stueetagen totalomfuges og den resterende del omfuges fra lift/arbejdsplatform. Den totale omfugning vil sikre en lukket og god klimaskærm i mange år frem, hvor den partielle vil kræve renovering igen inden for ca. 5 år. Der vil i det 10 årige budget være et prisoverslag over hvad en partiel omfugning af facaden koster sammenlignet med en komplet omfugning. Som alternativt forslag, kunne man facadeisolere hele gårdfacaden og afslutte med et pudslag. Dette vil forbedre isoleringsevnen, som vil resultere i en fremtidig lavere energiregning samt et bedre indeklima. Dette vil stå under "øvrige" i det 10 årige budget. Det anbefales at sålbænke samt gesimsbånd ud mod gaden bliver repareret. Specielt gesimsbåndene mod gaden er nogle steder i meget kritisk stand og bør reparerer snarest muligt. Derudover bør en del af sålbænkene pudses op. Der er afsat et beløb hertil, da det ikke var muligt at besigtige alle sålbænke. Det anbefales løbende at udbedre småskader i form af pudsreparationer og små revnedannelser. For at minimere risikoen for evt. følgeskader. Dette vil være en del af punktet "Løbende akut vedligeholdelse".

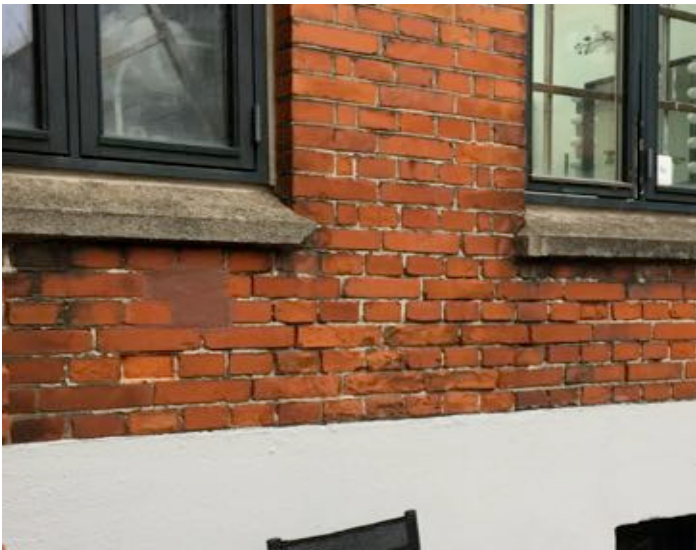
Foto 3.3

Emne	Beskrivelse
Observationer:	<ul style="list-style-type: none"> Gennemgangen er foretaget uden lift og bygger derfor på en helhedsvurdering ud fra hvad adgangsforholdene tillod. Facaden ud mod gaden er generelt i ok stand. Flere af sålbænkene samt gesimsbåndet skal reparerer. Det anbefales at udføre arbejdet fra lift. Facaden ind mod gården er generelt i dårlig stand. Der mangler dele af fugerne i større områder og der er registreret en del "musetrappe" skader flere steder. Dette gælder specielt stueetage men også omkring murkronen flere steder. (Foto 3.1, 3.2, 3.5, 3.6) Sålbænkene og gesimsbånd er udført i pudset beton og fremtræder generelt i dårlig stand, og der er risiko for opfugtning af murværket, som kan være med til at udvaske fugerne yderligere, da vand kan trænge ind og ned gennem konstruktionen, med frostspringerne til følge. Flere steder er der større revner i sålbænkene og gesimsbånd. (Foto 3.3 og 3.4)

Sålbænke ind mod gården

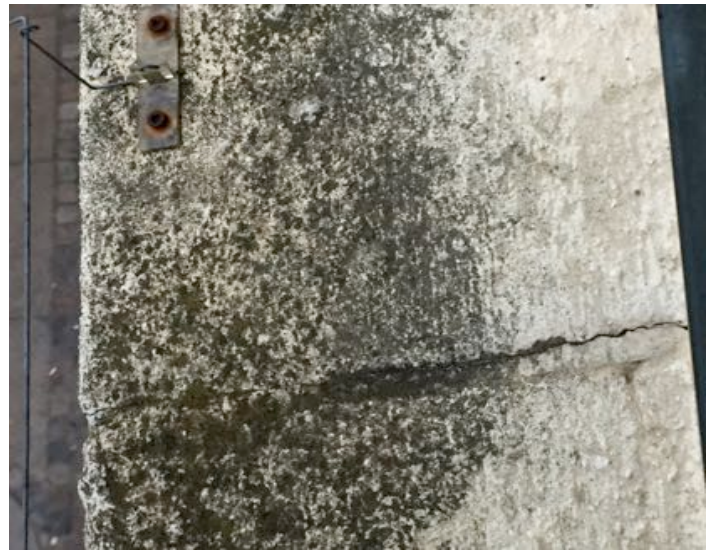
Foto 3.4

Sålbænk ud mod gaden

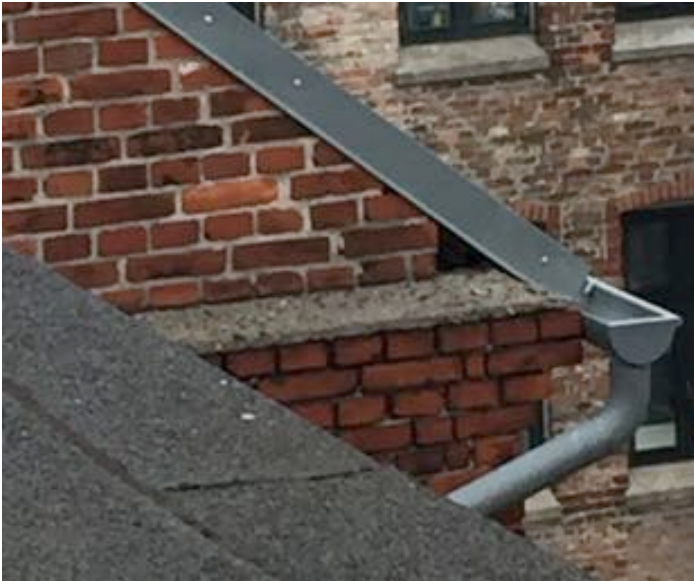
Foto 3.5

Murkrone

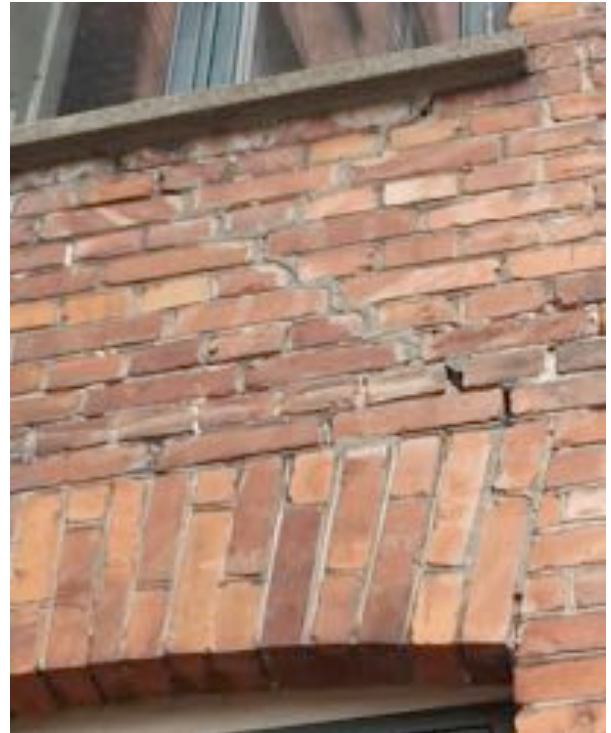
Foto 3.6

Mussetrapper

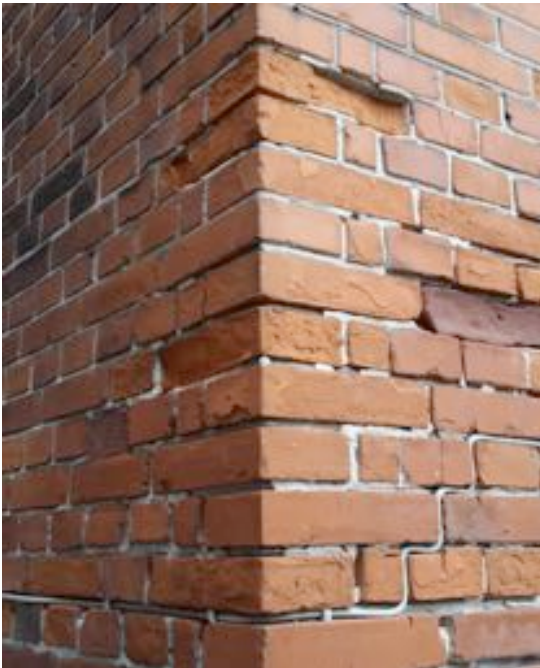
Foto 3.7

Murværk - Gårdsiden

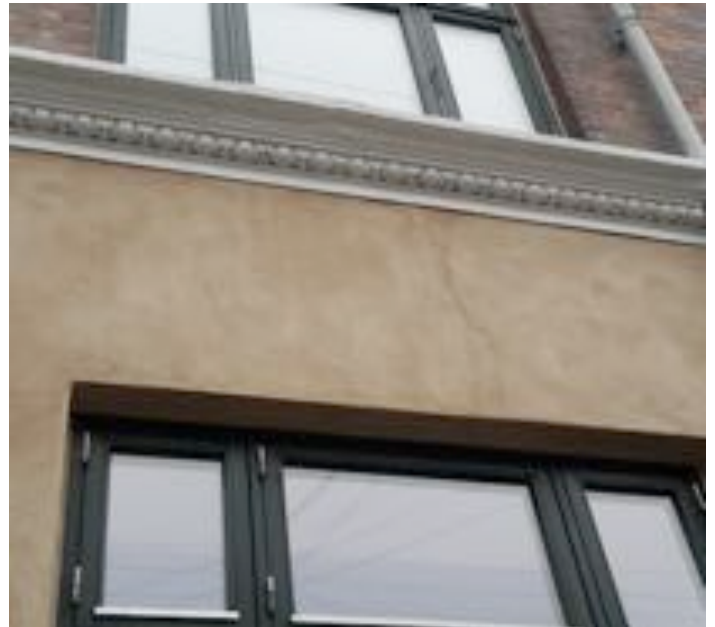
Foto 3.8

Puds - Gadesiden

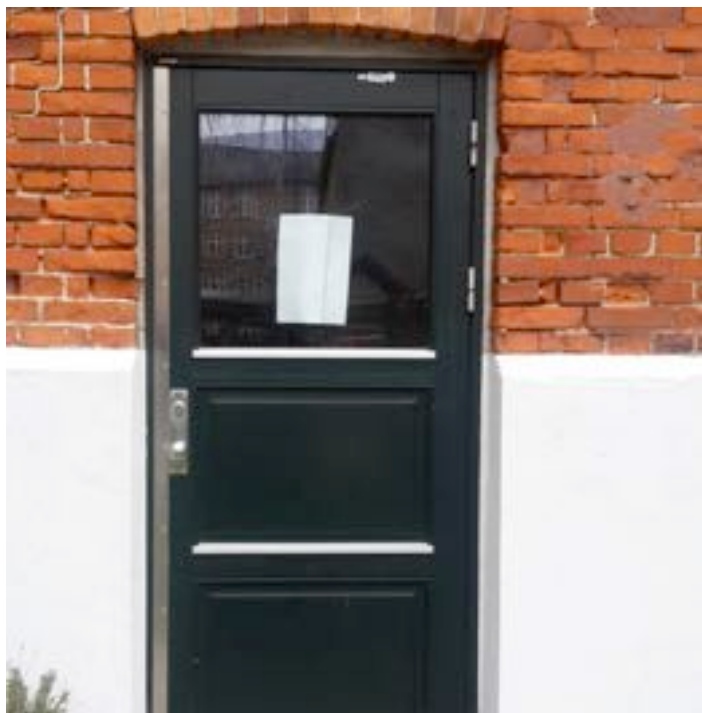
Foto 4.1

Dør til bagtrappe

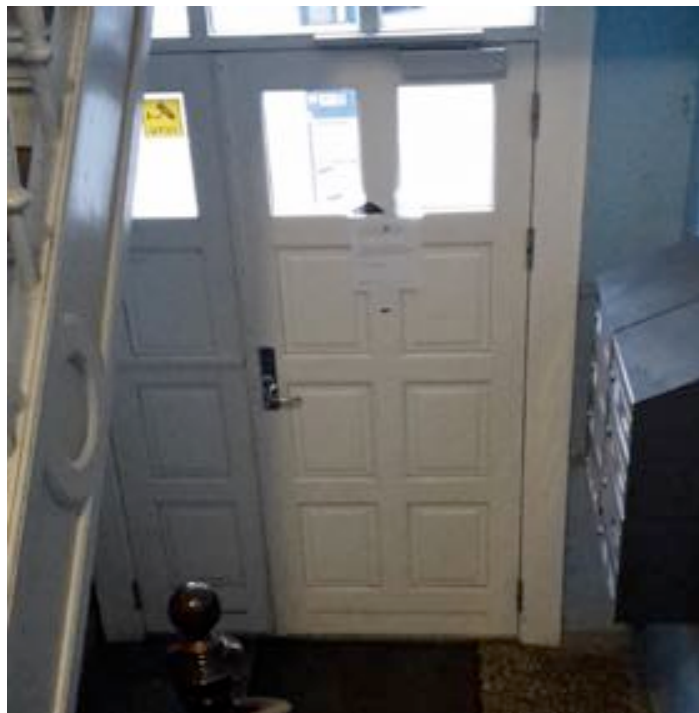
Foto 4.2

Hoveddør

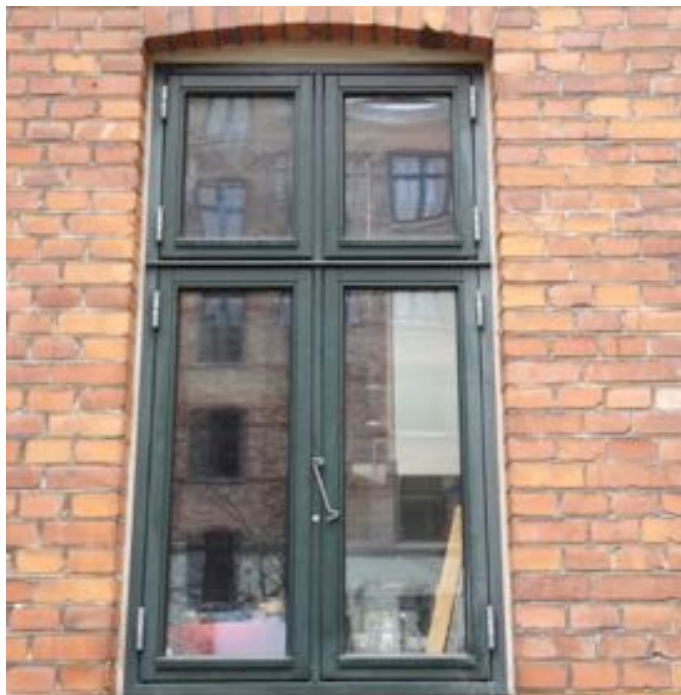
Foto 4.3

Vindue

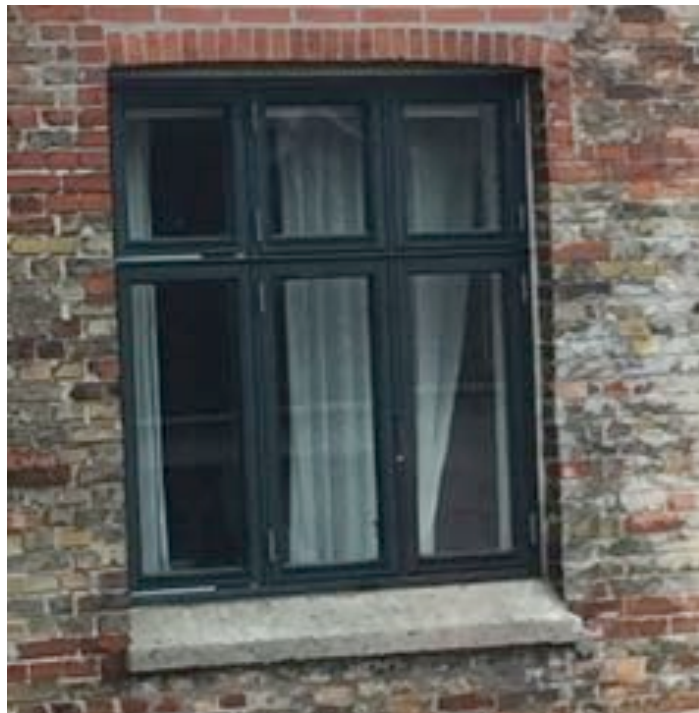
Foto 4.4

Vindue

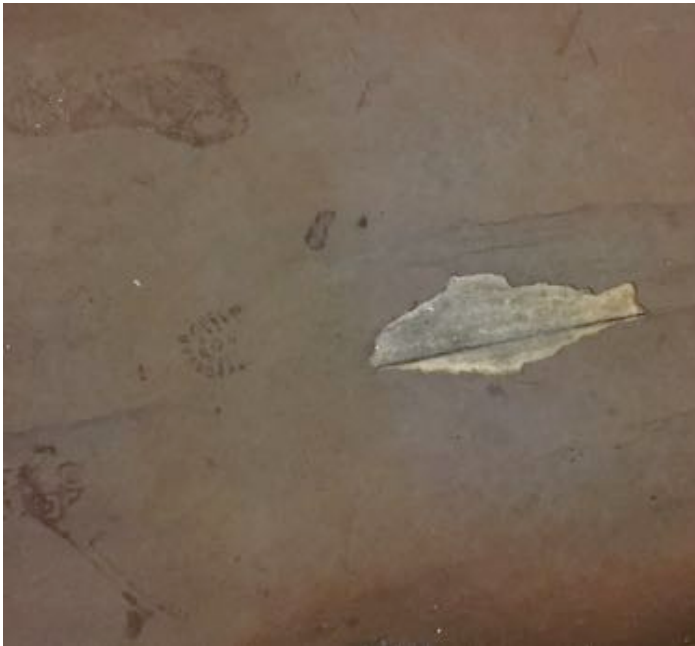
Foto 5.1

Nedslidt linoleum

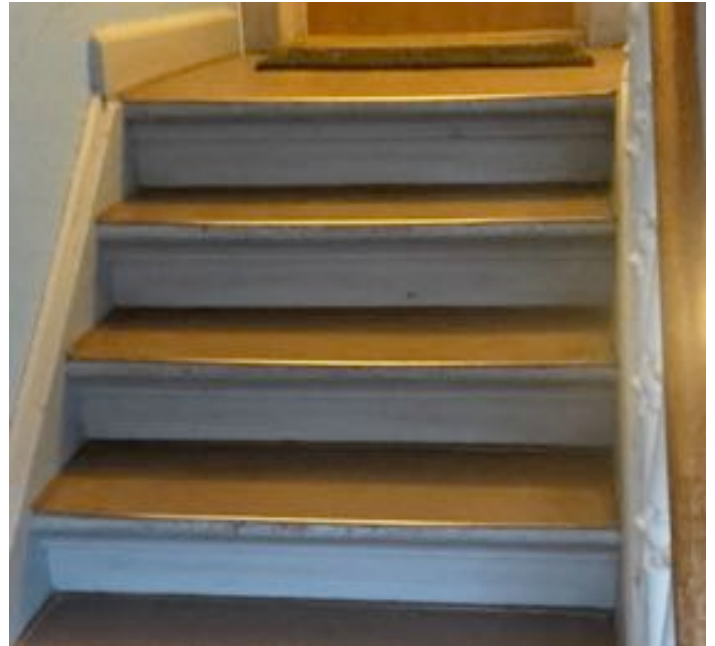
Foto 5.2

Hovedtrappe

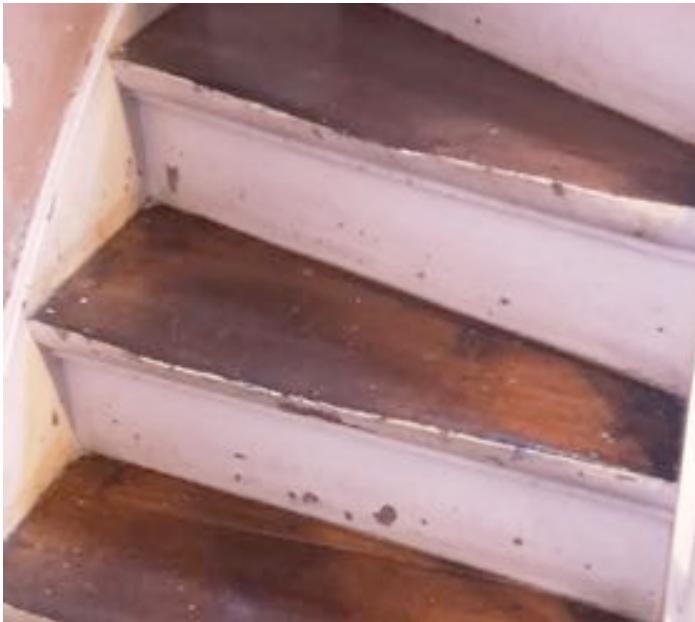
Foto 5.3

Køkkentrappe

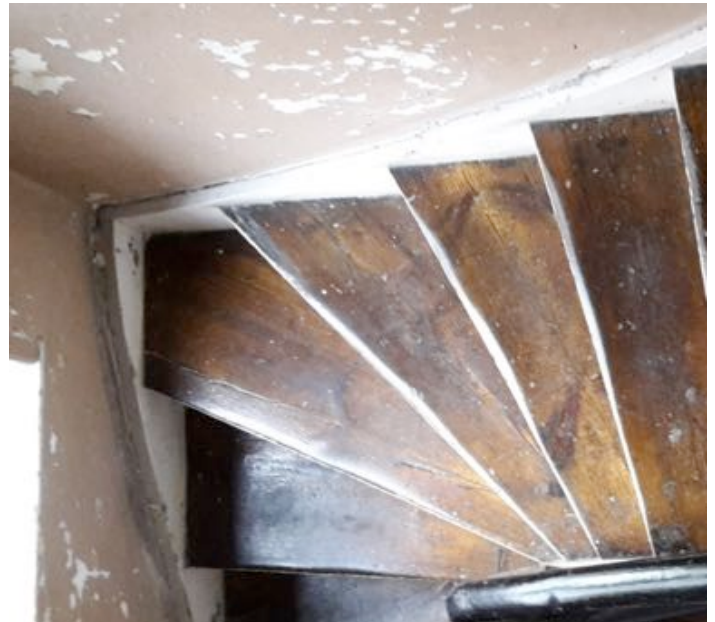
Foto 5.4

Køkkentrappe

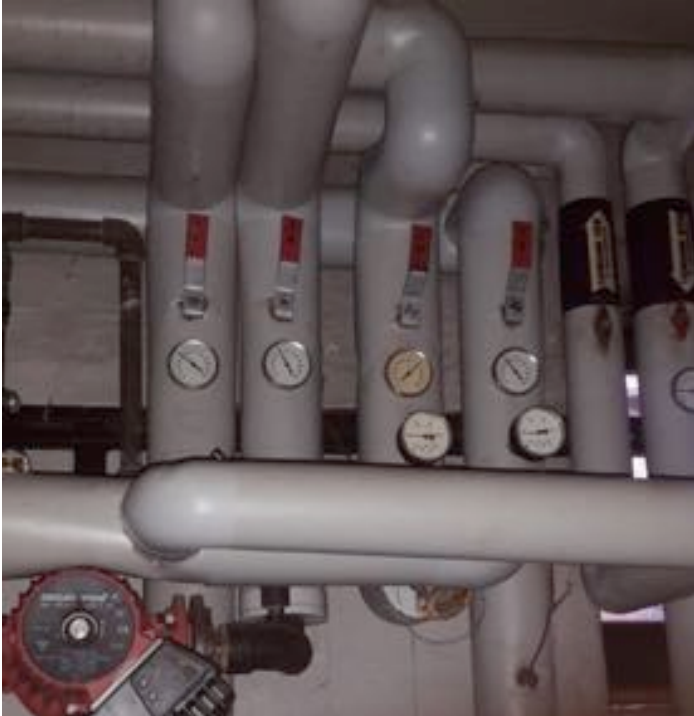
Foto 6.1

Emne	Beskrivelse
Observationer:	<ul style="list-style-type: none"> • Varmeanlægget er i god stand, og har ikke brug for udskiftning foreløbigt. Nogle af pumperne skal udskiftes, da de vurderes til at være 5-10 år gamle og har en forventet levetid på ca. 15 år. (Foto 6.1 og 6.2) • Nogle af varmerørene er ikke isolerede, ud fra et energimæssigt synspunkt anbefales det at isolere dem, da tilbagebetalingstiden er meget kort. (Foto 6.3) • Begge varmtvandsbeholdere er fra 1997. Varmtvandsbeholdere afskrives over 20 år, men holder oftest ca. 25 år. (Foto 6.4) Det må derfor forventes at denne skal udskiftes inden for perioden. • Kloakken blev renoveret i 2006, så det forventes ikke at de har behov for vedligehold de næste 10 år, andet end hvis de en gang i mellem stopper til. Det er oplyst af ejer at flere af støttebøsningerne i pex-vandrørene har lækket. Dette har resulteret i vandskader. Der er afsat et estimeret beløb til udskiftningen af disse i alle lejlighederne.

Vand/varme rør i fin stand

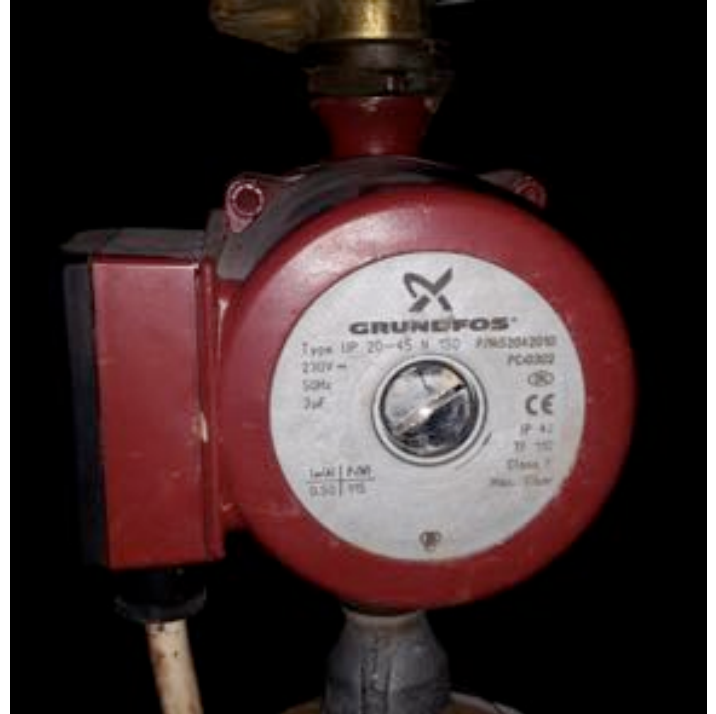
Foto 6.2

Pumpe i fin stand men ældre dato

Anbefalinger:	<ul style="list-style-type: none"> ○ Nogle af varmepumperne skal skiftes inden 10 år, det vil kunne ses i det 10 årige budget. ○ Varmevandsbeholderen har en maks. Restlevetid på 5 år, derfor vil der være afsat et beløb til at få udskiftet dem i det 10 årige budget.

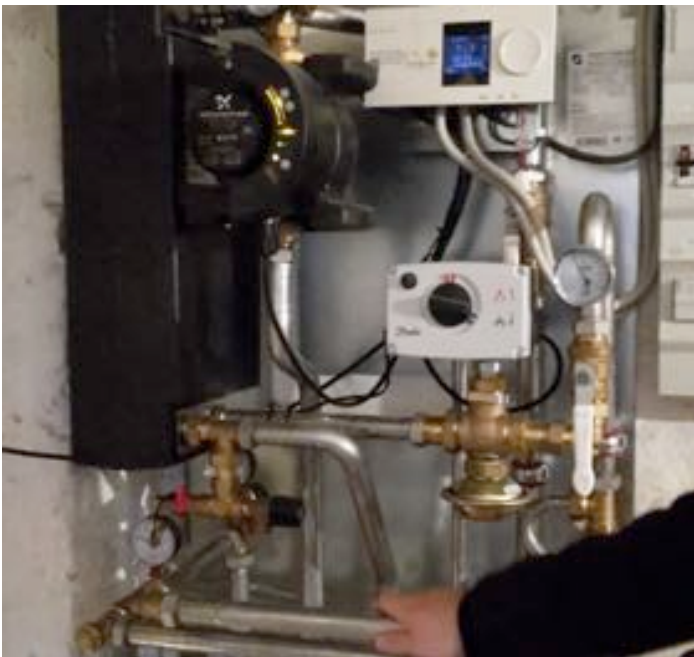
Foto 6.3

Uisolerende varmerør

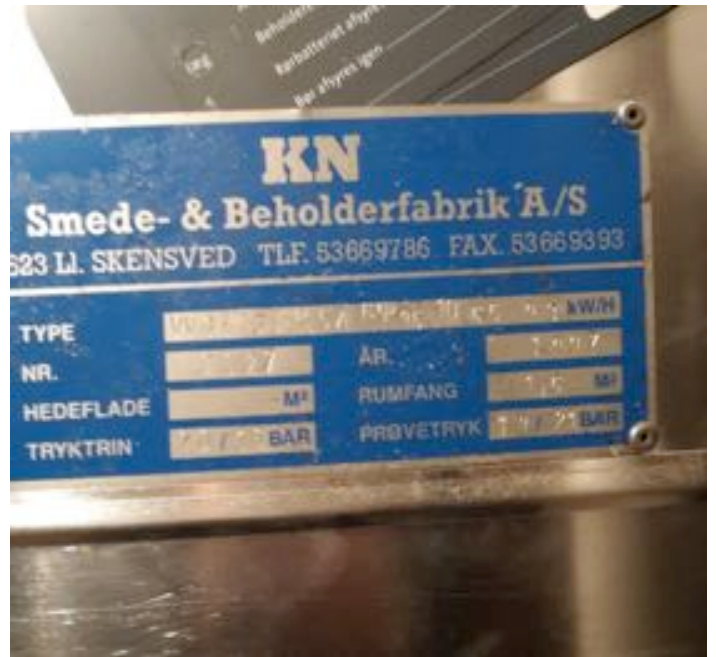
Foto 6.4

Informationsplade på varmtvandsbeholderen
